# Erkundungsmission

## Gujarat Erdbeben in Westindien vom 26.1.2001

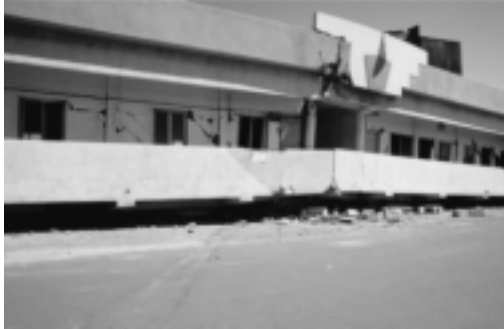
Das Bürogebäude des Wasserbauingenieurs stürzte ein. Bei diesem Einsturz handelte es sich um den typischen Fall eines weichen Erdgeschosses (Bild 3).

*Bild 3: Um das Erdgeschoss abgesackte 2-stöckige Bürogebäude im Hafen von Kandla (linkes Bild) und Überreste der Erdgeschossstütze an der Ecke des Gebäudes (rechtes Bild)*

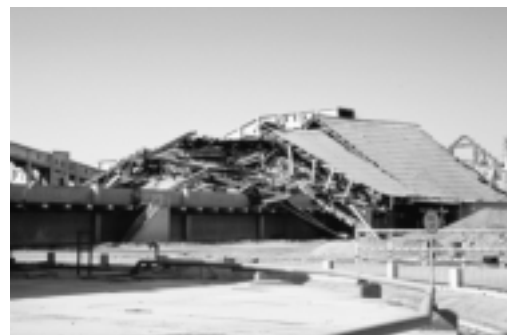
Bei einer der Lagerhallen stürzte das Dach ein, da die Stahlbetonfachwerkbinder, die die Dachhaut trugen, von ihren Auflagern rutschten. Risse im Boden lassen vermuten, dass hier große Bodenbewegungen aufgetreten sind (Bild 5).

*Bild 5: Abgestürzte Stahlbetonfachwerkbinder einer Lagerhalle von IFFCO*
