RAPPORT

de la mission post-sismique du séisme du 3 avril 2024 de Hualien (Taïwan),
réalisée en coopération avec la SGEB (Suisse)

Novembre 2024

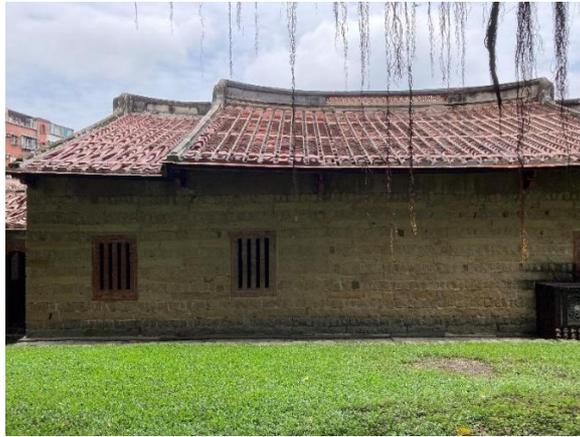
Lors du séisme du 3 avril, le faîte du pavillon Nord n'a pas résisté. Il s'est renversé et a endommagé la couverture de tuiles. Des fissures verticales dans le mur arrière sont visibles, ainsi que des fissures diagonales au niveau de plusieurs linteaux et fenêtres. Ces fissures sont traversantes mais peu ouvertes. La stabilité de la structure n'est pas remise en cause, même si des réparations seront nécessaires. Les efforts sismiques sont essentiellement dus à la masse importante de la toiture. Il n'y a pas de chaînage ou de diaphragme horizontal visible.

Illustration 4.1-5 : Lee family house. Le faitage (à gauche) a été réparé. Des fissures verticales dans le mur et diagonale en partie supérieur des ouvertures sont également présentes.

En mai, lors d'une visite de préparation à la mission, nous avons constaté que le toit était protégé par une bâche. En juin, le faîte du toit avait été reconstruit. Il semble qu'une partie des matériaux originaux aient été réutilisés. La décoration en stuc a été refaite. Des traces d'époxy sont visibles sur les murs intérieurs, au niveau du faîte.

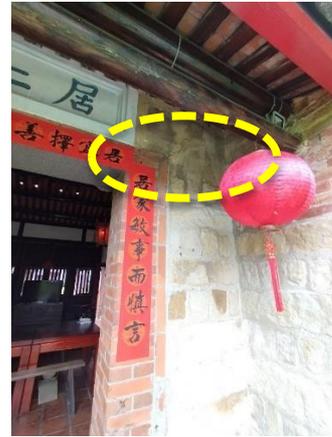
Illustration 4.1-6 : Fissure diagonale en partie supérieure du linteau.

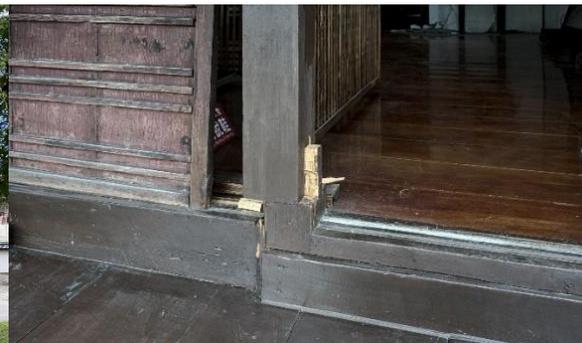
Illustration 4.1-8 : Rupture de l'assemblage en pied de poteau

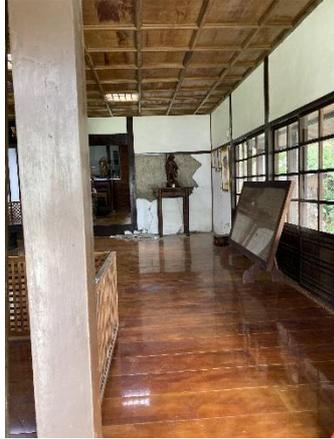
Illustration 4.1-9 : Ruine du remplissage d'un panneau

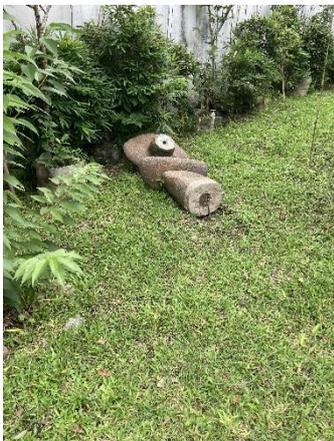
Sur le site, un grand nombre de statues en pierre se sont renversées. Il semble qu'elles se soient renversées globalement dans la direction NW/SE (perpendiculaire à la faille). Le spectre d'accélération de la station F015, très proche du site, ne montre pas de directivité marquée du signal, mais fait apparaître des accélérations verticales de l'ordre 1.2g dans les périodes basses.

Illustration 4.1-11 : Statue renversée dans le parc, dans la direction NW

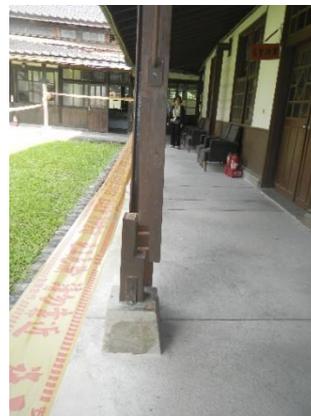
À certains endroits, la mauvaise condition sanitaire du bois a contribué à des ruptures locales.

4.1-14 : Rupture d'un assemblage

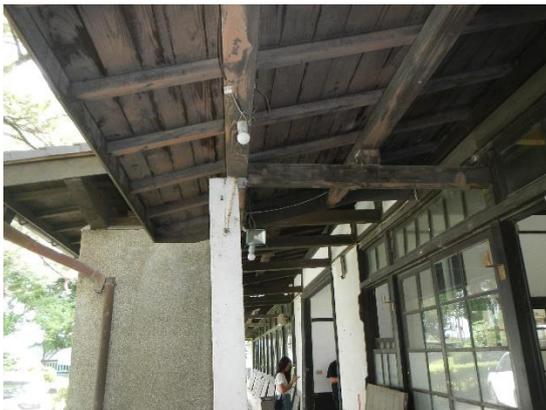
4.1-15 : Glissement d'appui

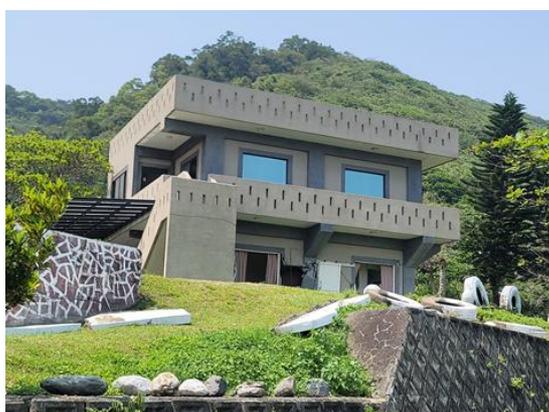
techniques. La secousse principale (3 avril) l'a fortement endommagée (classée rouge inhabitable, sauf les bâtiments annexes à l'arrière, d'un seul niveau), la réplique du 23 avril l'a complètement détruite (effondrement). Le sol du terrain montre des signes de mouvements forts (fissures) et les parapets des murs de soutènement ont basculé (direction E/W). Le propriétaire a indiqué que la démolition a été ordonnée par les autorités mais réalisée à sa charge. La maison voisine, de trois niveaux mais plus récente, est intacte, même si les éléments extérieurs (portail, murs de soutènement) sont fortement endommagés.

Ce cas illustre le danger des surélévations, si elles ne sont pas conçues dans les règles de l'art, même pour des constructions en béton armé. L'étendue des dommages au rez-de-chaussée résulte de l'augmentation des efforts sismiques dus à la surélévation. Par ailleurs, le fait que le bâtiment se soit effondré lors d'une réplique souligne l'importance de tenir compte de la fragilité des constructions endommagées vis-à-vis d'éventuelles répliques dans le diagnostic d'urgence post-sismique.

Illustration 5.2-3. Vue de la maison endommagée (façade Est) par le séisme du 4 avril (photo du 06/04). Une fissure horizontale est nettement visible au niveau de l'escalier.

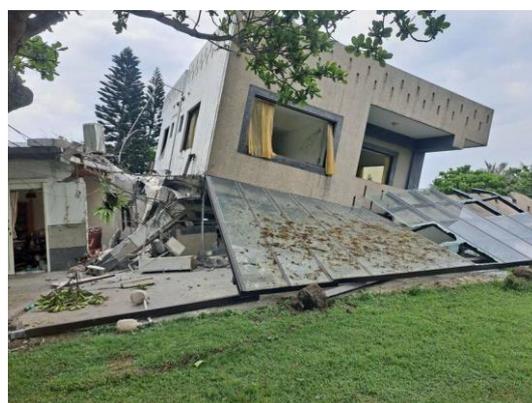
Illustration 5.2-4. Vue de la maison endommagée (Façade Sud) par la réplique du 23 avril source [花蓮連續餘震民宿軟腳倒塌](#)

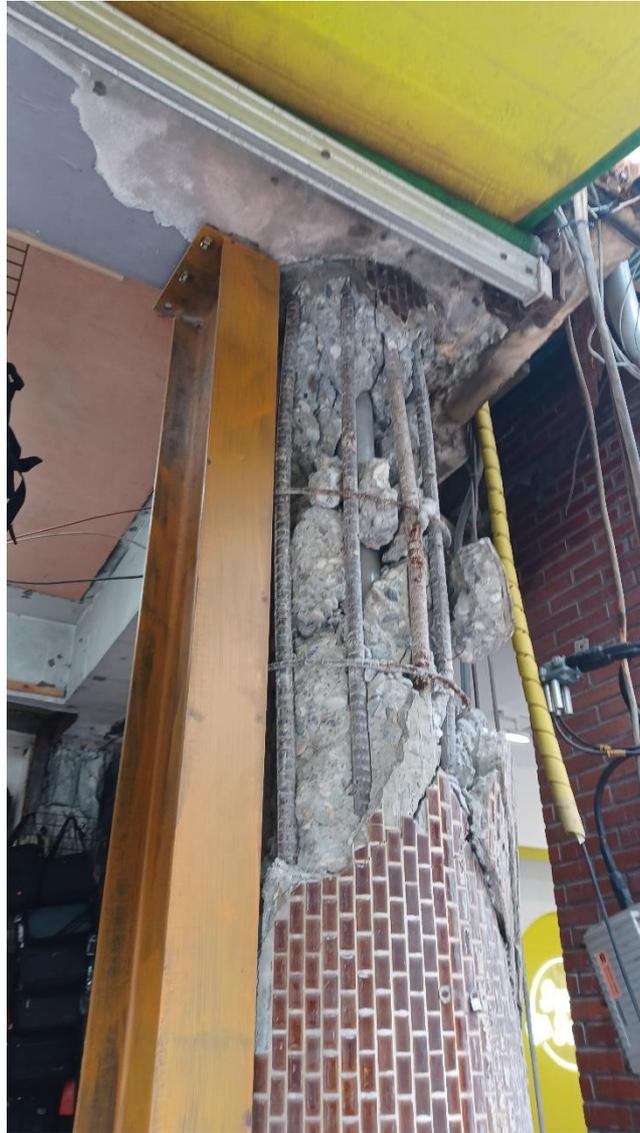
- L'absence de poteaux au rez de chaussée au niveau du coin de la rue, générant un grand porte-à faux,
- Un rez de chaussée qui présente une rigidité apparemment inférieure aux étages supérieurs (transparence). Cela porte à une concentration des efforts sismiques au RDC.
- Des petites ouvertures des fenêtres engendrent un effet de poteaux courts avec concentration du cisaillement à côté des ouvertures (voir fissures de cisaillement à "X" dans l'illustration 5.3-6).
- Les étriers de poteaux insuffisamment ancrés avec des crochets à 90°, réduisant ainsi la résistance au cisaillement (notion de poussée au vide).
- Les étriers sont trop espacés et insuffisants pour assurer un confinement transversal afin d'empêcher le flambement des armatures longitudinaux.
- Un tube de descente d'eau se trouve à l'intérieur du poteau, affaiblissant la section de béton armé.

Illustration 5.3-9. Bâtiment à Hualien avec transparence (“soft-story”) endommagé et sécurisé

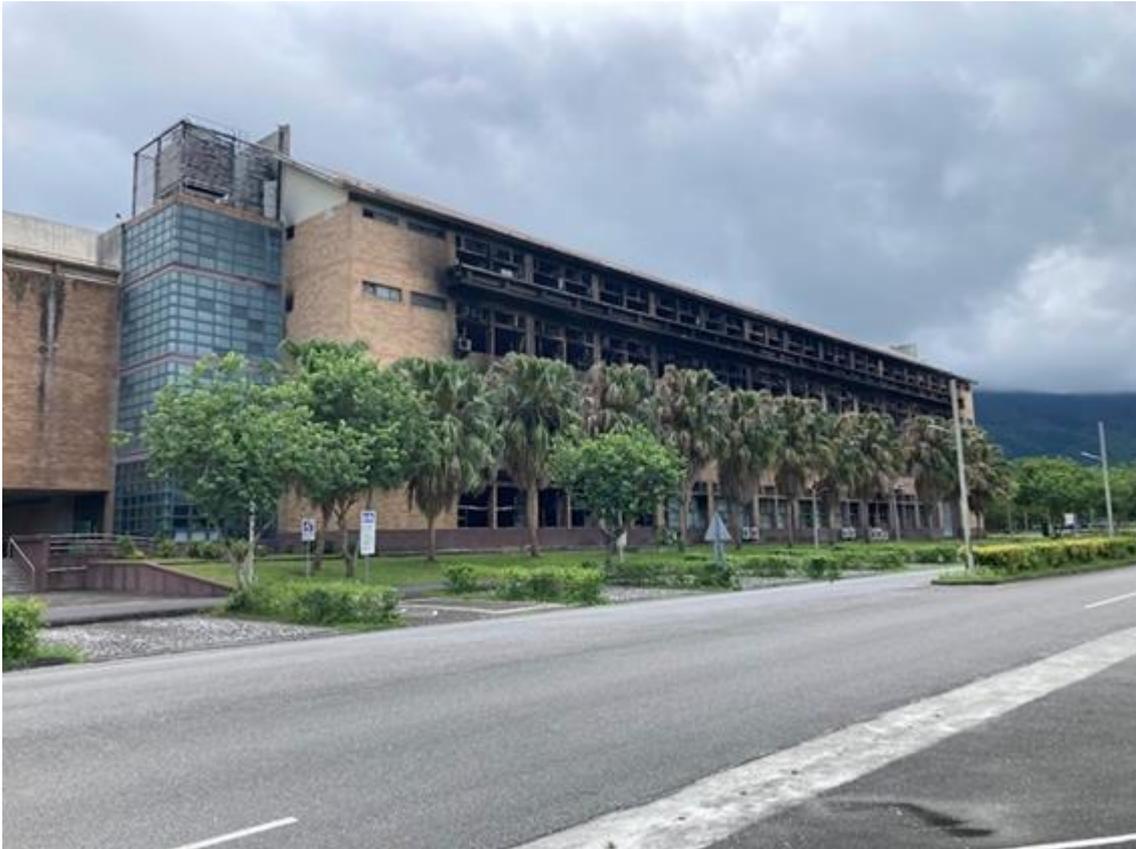
Illustration 5.4-2. Bâtiment de l'Université Hualien incendié suite au séisme du 3 avril

Il semble que le séisme ait provoqué l'effondrement d'armoires contenant des produits chimiques, qui en se mélangeant ont provoqué le départ de feu. L'incendie n'a pas pu être maîtrisé rapidement probablement à cause de la désorganisation provoquée par la secousse. Il est possible que le système d'extinction automatique (s'il était en place dans le local concerné) n'ait pas été en mesure de se déclencher.

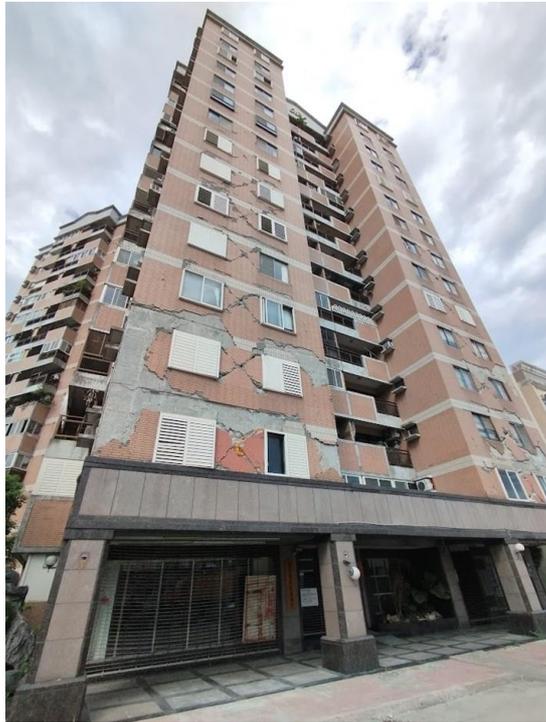
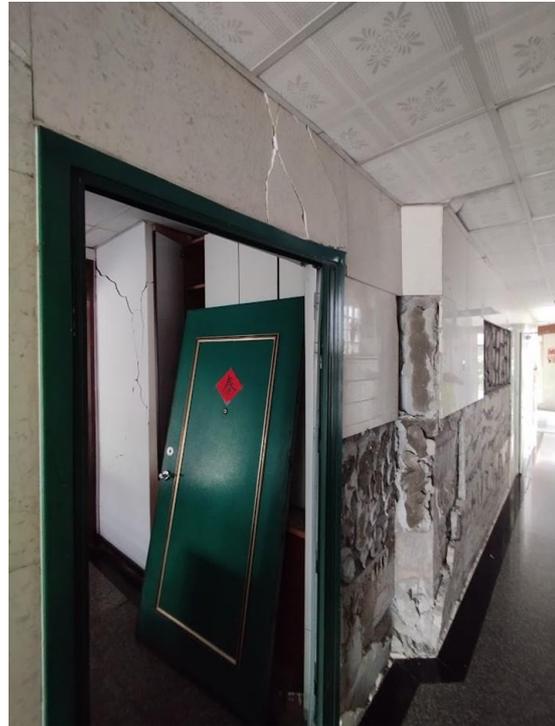
Illustration 5.6-4. Un bâtiment résidentiel R+14 condamné ayant résisté (pas d'effondrement) dans la ville Hualien entièrement dévastée avec endommagement des voiles

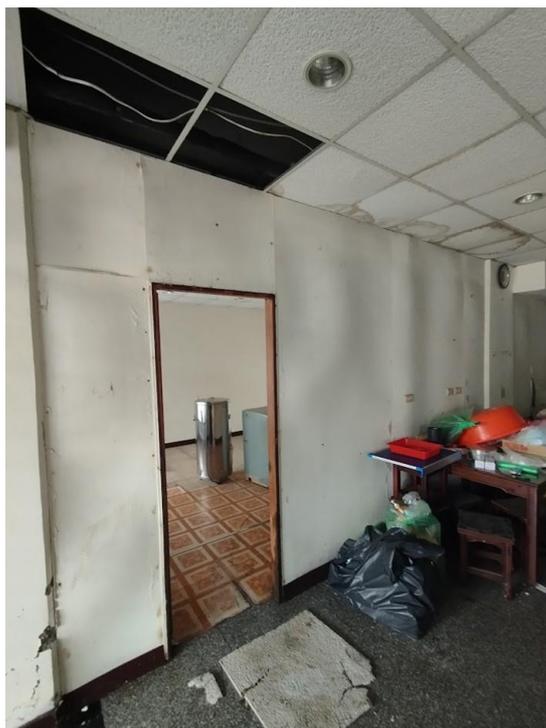
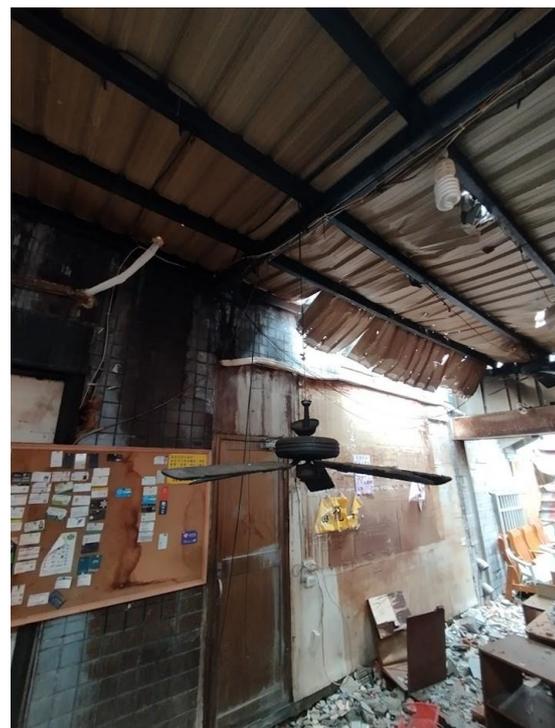
En dehors des risques induits par la chute des éléments non structuraux, d'autres phénomènes induits relatifs aux équipements (canalisation, réseau électrique, ...) peuvent impacter les structures, comme par exemple les ruptures de canalisation ou les dommages de réseau électrique qui peuvent respectivement conduire à des infiltrations ou à des incendies (voir Illustration 4.65).

Illustration 5.6-5. Infiltration et incendie induits par le séisme du 3 avril dans des locaux des deux bâtiments résidentiels visités

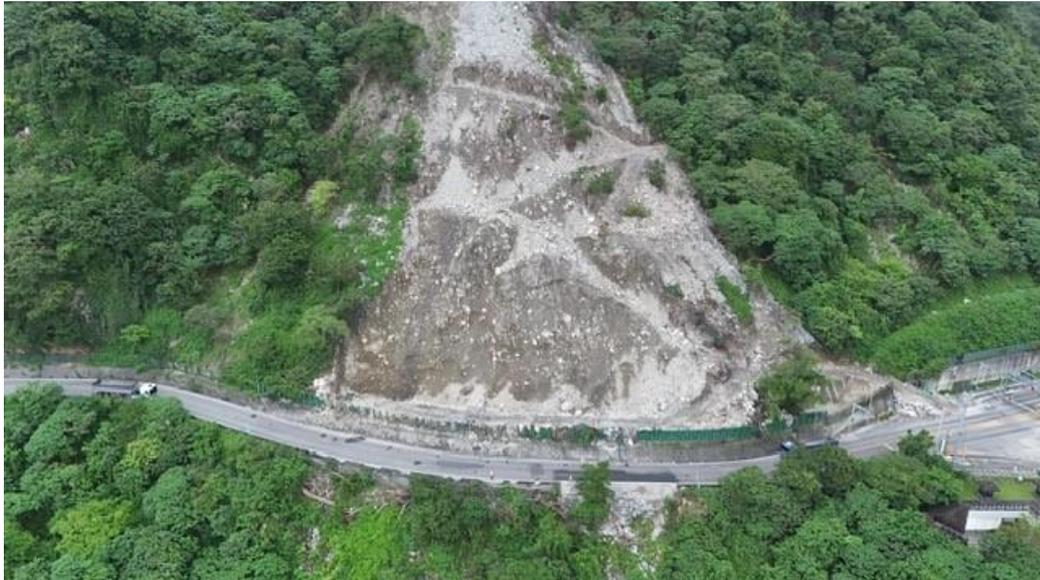
Les glissements de terrain et les chutes de blocs observés après le séisme se sont produits principalement dans des zones déjà connues pour leur instabilité géologique. Ces phénomènes sont courants dans les régions montagneuses de Taïwan de par la topographie, soit la présence de pentes abruptes, et la géologie, particulièrement de sols extrêmement fracturés. Par exemple, lors du séisme de Chi-Chi en 1999 (magnitude 7.6), des glissements de terrain similaires avaient été observés, confirmant l'activation de ces mécanismes géologiques dans des terrains sensibles. Les mécanismes de déclenchement de ces glissements sont bien documentés : la secousse principale ainsi que les répliques induisent ou accélèrent des ruptures dans les sols et les roches, entraînant des conséquences gravitaires.

Illustration 6.2-1. Glissement de terrain sur la route Taipei-Hualien

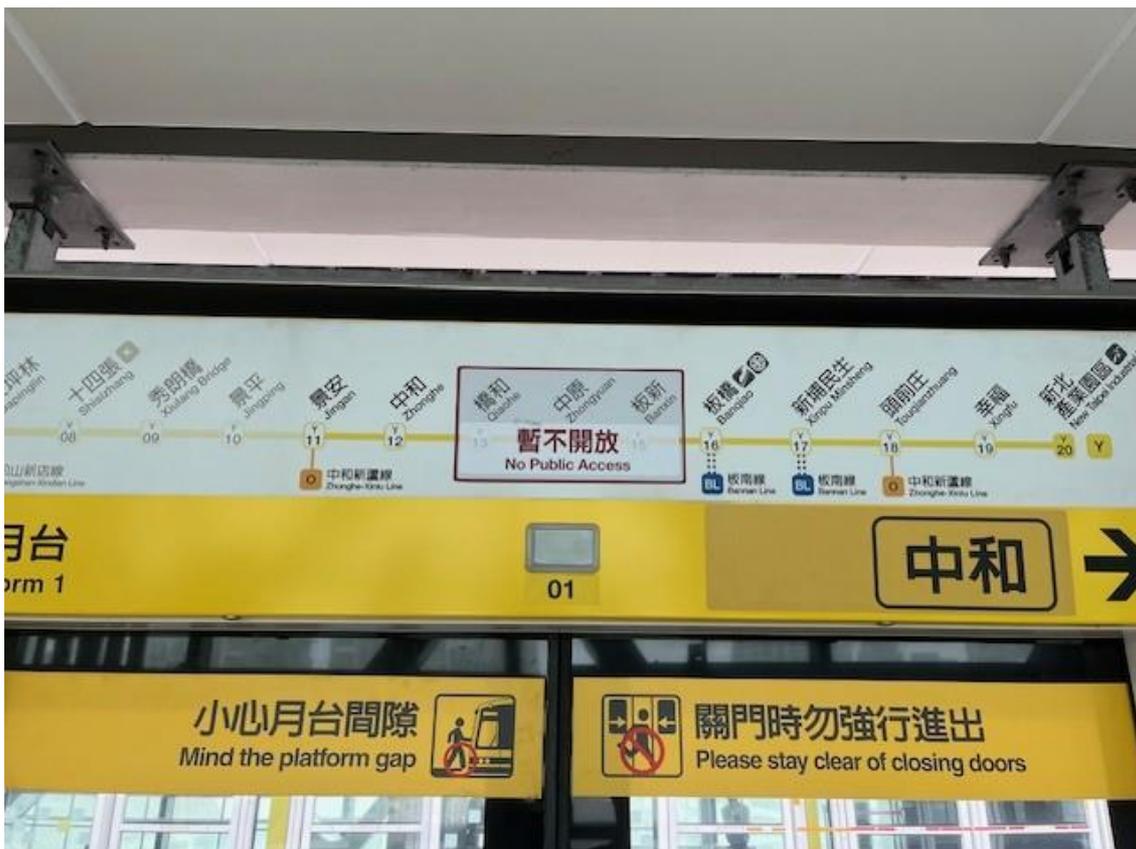
Le réseau du métro de Taipei a été partiellement impacté par le séisme. Un pont défectueux a nécessité la coupure de la ligne circulaire (ligne jaune) sur trois stations. À la date de l'évaluation post-séisme, cette ligne n'était pas encore opérationnelle, les travaux de réparation du pont étant toujours en cours. Cet incident rappelle le séisme de Kobe en 1995, où plusieurs lignes de métro avaient été gravement endommagées, nécessitant des réparations prolongées.

Illustration 6.3-1. Station du métro de Taipei hors service (Circular Line)

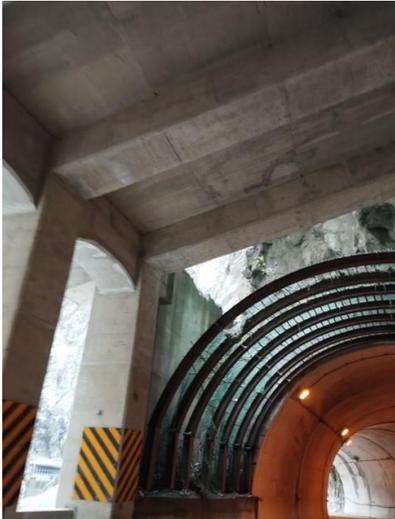
Ces méthodes présentent certains inconvénients, notamment le manque d'ancrage et de renforcement structuraux qui peuvent compromettre la stabilité du tunnel en cas de séisme. L'utilisation de quantité importante d'explosif fragmente également une roche déjà naturellement très fragile. De nombreuses failles, dans des plans changeants sont présentes.

Illustration 6.3-13. Consolidation par voûtes avec cintres métallique de galerie historique creusée à même la roche, ici en présence d'un épaulement très faible, voire inexistant (fenêtre)

Afin de remédier aux limitations des techniques historiques, des méthodes modernes de renforcement sont progressivement mises en œuvre. Les systèmes de voûtes avec des cintres métalliques sont désormais installés, en commençant par les zones à proximité des tympans (ou portails) de tunnel. Pour les nouveaux ouvrages, des voûtes en béton armé sont quasi systématiquement posées, offrant une rigidité et une résistance accrues aux structures. Les cintres métalliques, espacés généralement de 60 à 80 cm, sont utilisés pour soutenir la voûte en béton armé, particulièrement dans les premiers 15 à 20 mètres aux extrémités et à intervalle régulier dans la partie interne de l'ouvrage.

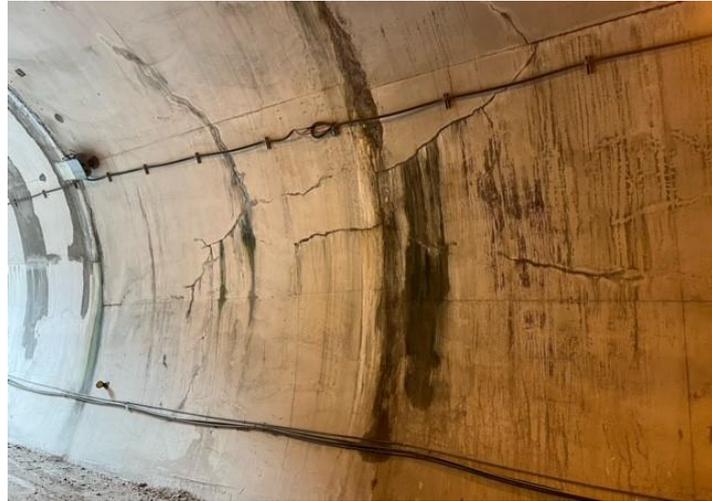
Illustration 6.3-14. Fissures dans les voûtes en béton armé aux extrémités, Parc Taroko

Les tunnels renforcés par des voûtes en béton armé ont montré une bonne performance. Les sections de tunnel avec une couverture rocheuse plus faible ont cependant présenté des fissures importantes, indiquant des points de faiblesse potentiels. Ces observations suggèrent que, même avec des renforts adéquats, des zones spécifiques peuvent nécessiter une attention particulière et des renforcements supplémentaires pour garantir leur intégrité structurelle.

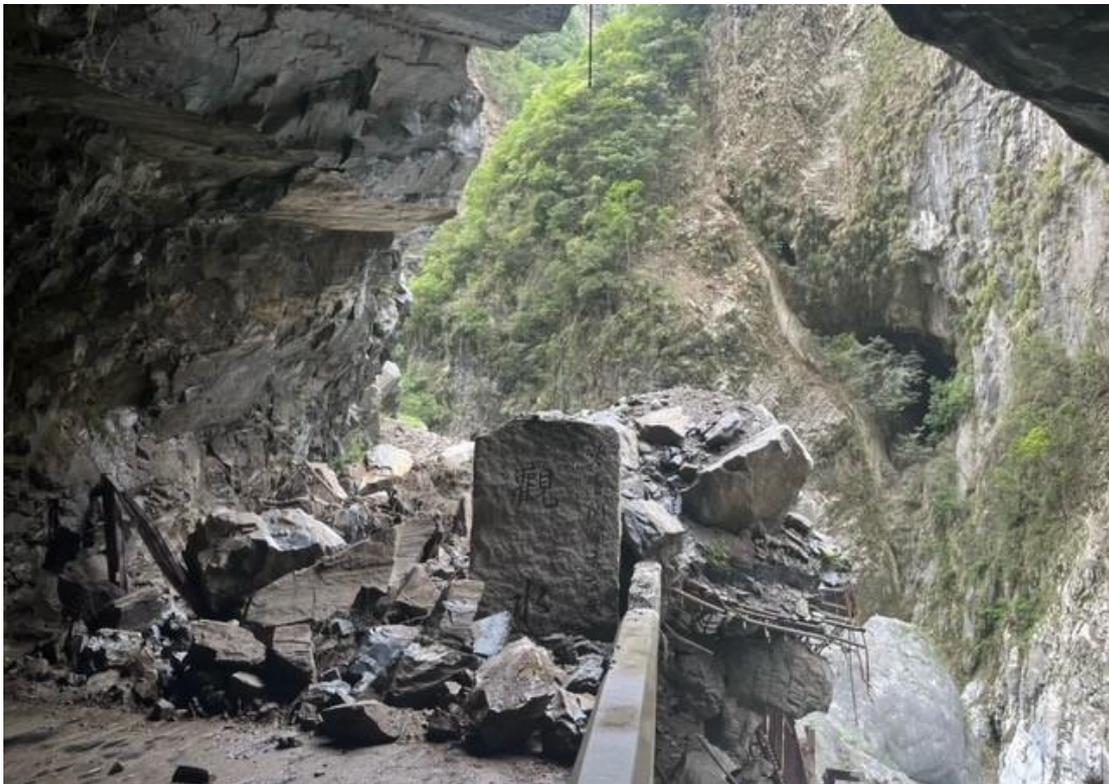
Illustration 6.3-19. Voûte affaissée dans le Parc Taroko (Tunnel of nine Turns)

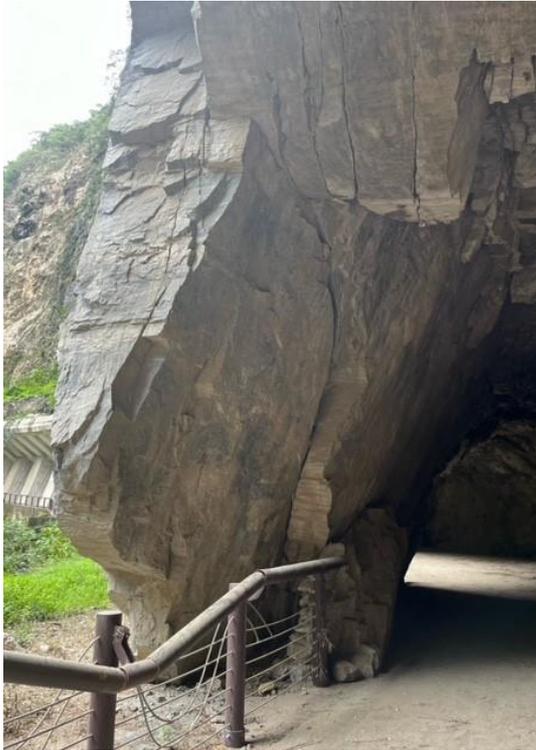
Illustration 6.3-20. Piédroit de voûte fissuré et instable

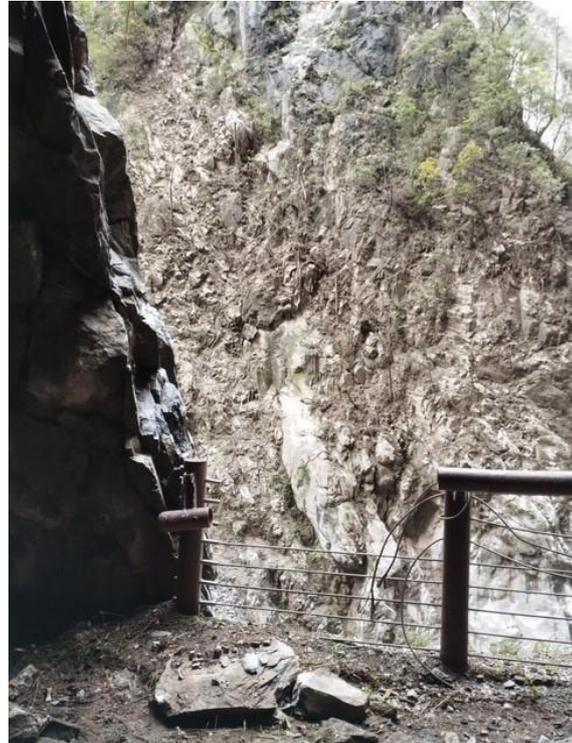
Illustration 6.3-21. Dégâts aux éléments secondaires, chemin de randonnée, Parc Taroko

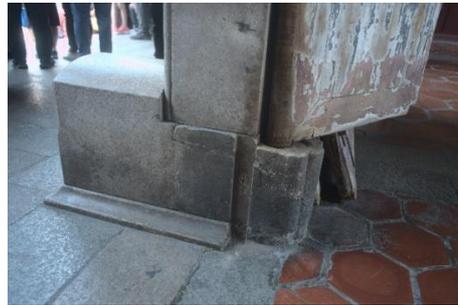
Illustration 7.4: Lukang, comté de Changhua. Temple de Mazu, à 119 Km de l'épicentre. Fractures réparées à la résine époxy. 12 mai 2024

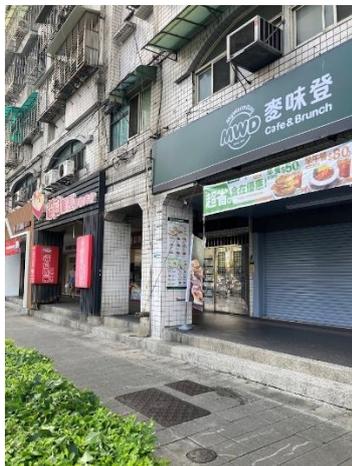
Certains bâtiments à structure en portique en béton armé faiblement endommagés (fissures) lors de séismes précédents ont été renforcés par un chemisage en béton armé, surtout au niveau du rez-de-chaussée. C'est le cas notamment d'un bâtiment d'habitation à New Taipei City, proche de l'immeuble très touché (illustration 5.3-5). Le bâtiment renforcé avait été endommagé en 2006. Certains immeubles immédiatement voisins avaient été démolis et reconstruit. Lors du séisme du 3 avril, l'immeuble renforcé n'a subi aucun dommage.

Illustration 10.1-3. Immeuble renforcé par chemisage béton des poteaux et des poutres du RDC

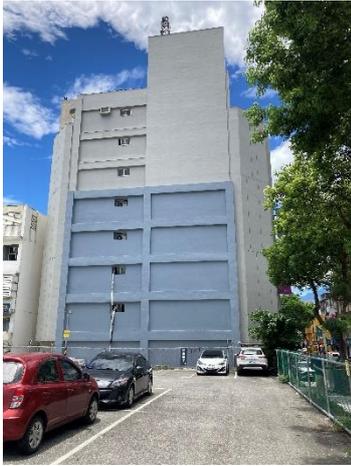
Le bâtiment de la banque MegaBank de Hualien a été renforcé peu avant le séisme (2022). Les renforts par chemisage des portiques sont visibles sur le pignon arrière sur les 5 premiers niveaux. Côté rue, des renforts métalliques à deux diagonales ont été disposés au RDC pour préserver la coursive (entrée). L'immeuble n'a pas subi de dommage lors du séisme de 2024, malgré sa position très proche de la faille.

Illustration 10.1-5. Immeuble renforcé par chemisage béton des portiques des niveaux inférieurs

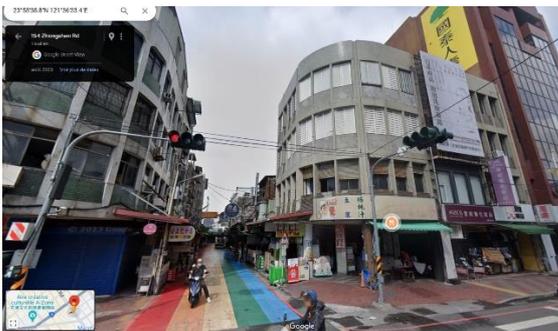
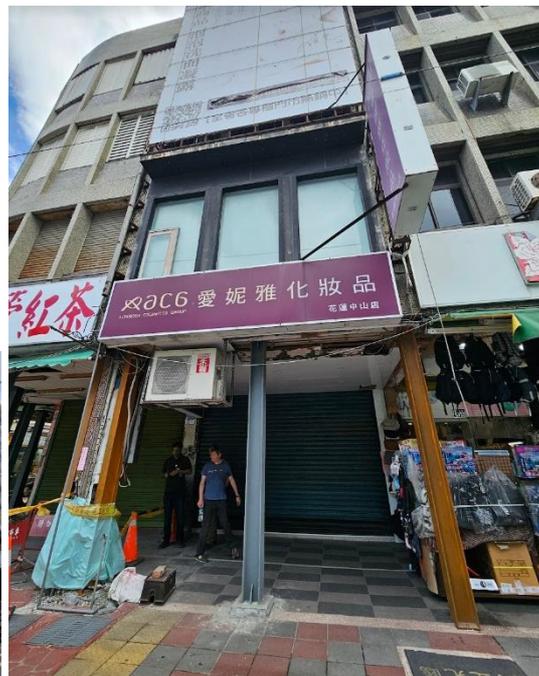
Référence : I6

Date de visite	10/06/2024
Usage	Commerces+ logement
Type de structure	Poteaux-poutres en béton
Nombre d'étages	4 niveaux
Problème principal	Rupture poteaux et poutres au RDC Mise en sécurité temporaire
Données sur le bâtiment (âge, caractéristique,	Il y a un bâtiment symétrique en face mais sans aucun dégât dessus.
Localisation	23.977444444444444, 121.60927777777778
adresse	154 Zhongshan Rd, Hualien
3D	Oui R0010319 et R0010320
Photos	20240610_140159.jpg à 20240610_140929.jpg

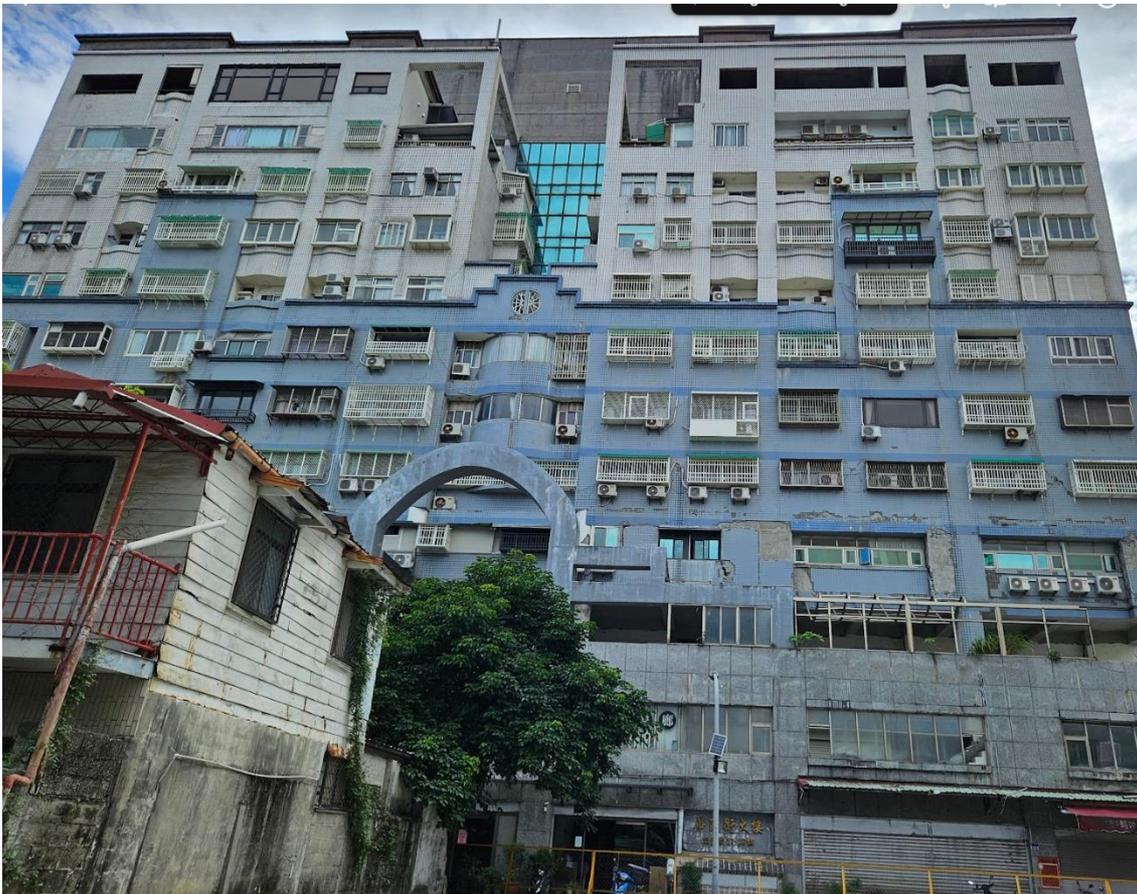
Date de visite	10/06/2024
Usage	Habitation
Type de structure	Poteaux-poutres avec certain remplissage en béton.
Nombre d'étages	12
Problème principal	Fort endommagement sur plusieurs niveaux
Données sur le bâtiment (âge, caractéristique,	
Localisation	23.97852777777778, 121.61033333333333
Adresse	970, Taïwan, Hualien, Hualien City
3D	Oui R0010321 et R0010323
Photos	20240610_141659.jpg à 20240610_142755.jpg 20240611_121643.jpg à 20240611_122731.jpg

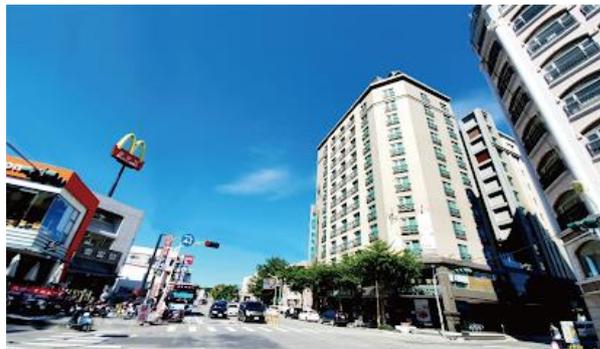
Référence : I8

Date de visite	10/06/2024
Usage	hôtel
Type de structure	Poteaux béton et remplissage voile béton. Fonctionnement en voiles couplés
Nombre d'étages	
Problème principal	Rupture des allèges de couplage, rupture des parements agrafés. Démolition de la moitié avant du bâtiment.
Données sur le bâtiment (âge, caractéristique,	
Localisation	23.978666666666665, 121.61013888888888
Adresse	No. 590號, Zhongzheng Rd, Hualien City, Hualien County, Taiwan 970
3D	Non
Photos	20240610_143114.jpg 20240610_141323.jpg à 20240610_141507.jpg 20240611_121453.jpg

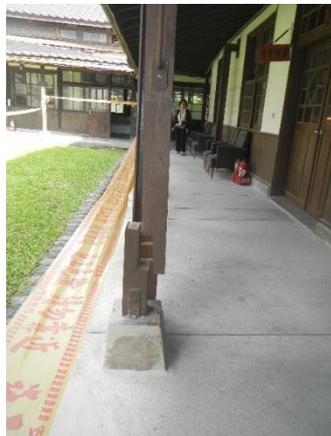
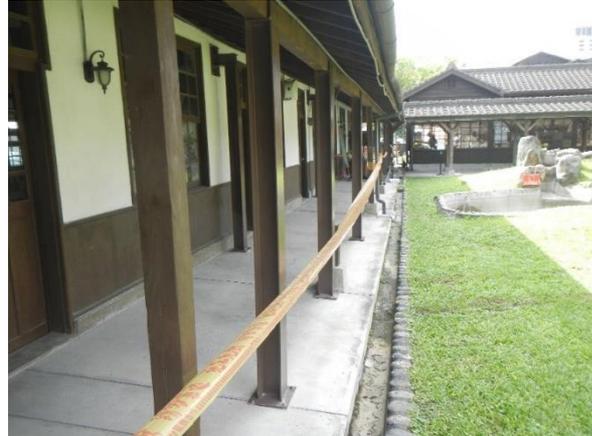
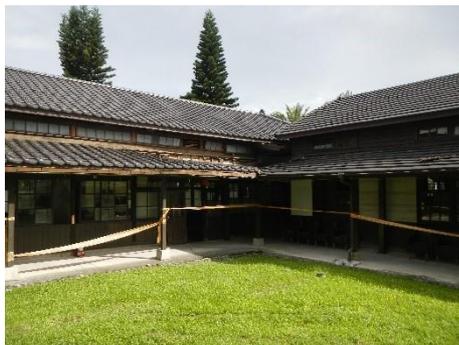
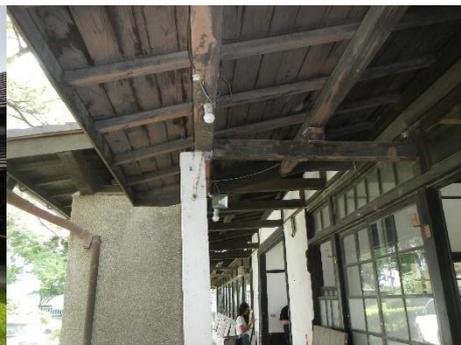
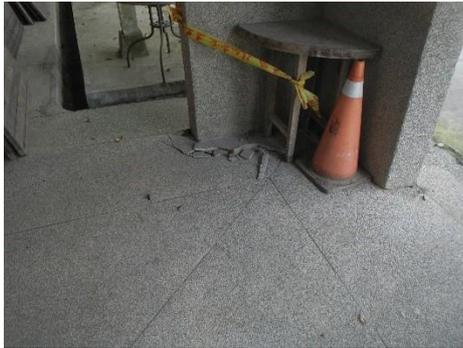
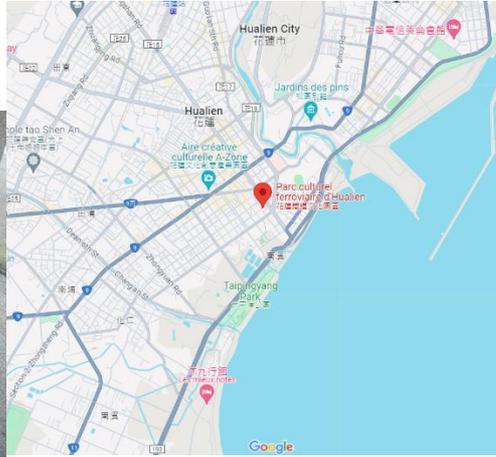
Référence I13

Date de visite	12/06/2024
Usage	Monument historique, ancienne gare
Type de structure	Structure bois, style japonais
Nombre d'étages	Simple Rdc
Problème principal	Toiture alourdie par le remplacement de la couverture d'origine cuivre par une couverture en tuile, ruptures d'assemblages
Données sur le bâtiment (âge, caractéristique,	Gare des années 1930, ossature bois.
Localisation	23.975876158846987, 121.61070827614323
adresse	Hualien

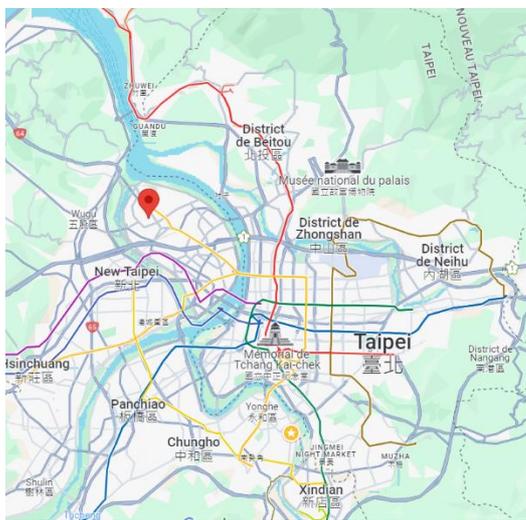
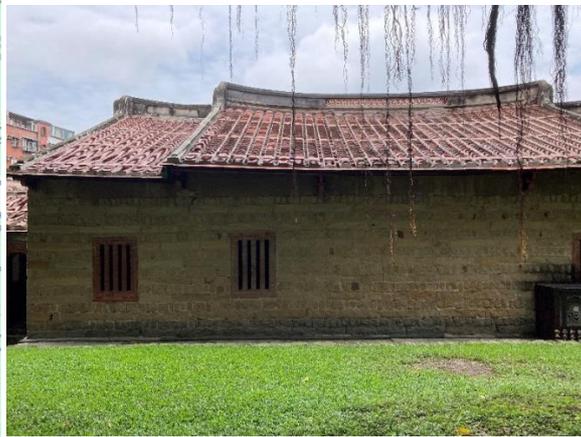
Date de visite	9/06/2024
Usage	Monument historique
Type de structure	Maçonnerie de pierre
Nombre d'étages	RDC Simple
Problème principal	Fissures dans les murs, rupture du faitage
Données sur le bâtiment (âge, caractéristique,	Maison traditionnelle de style chinois de 1895
Localisation	25.08603263 N, 121.46649630 E
adresse	LuZhou, New Taipei city, Taipei
