SÉISME DU 8 SEPTEMBRE 2023

AL HAOUZ, MAROC

RAPPORT DE LA MISSION DE RECONNAISSANCE DU 23-27 NOVEMBRE 2023

Volume n° 4 des documentations de la SGEB

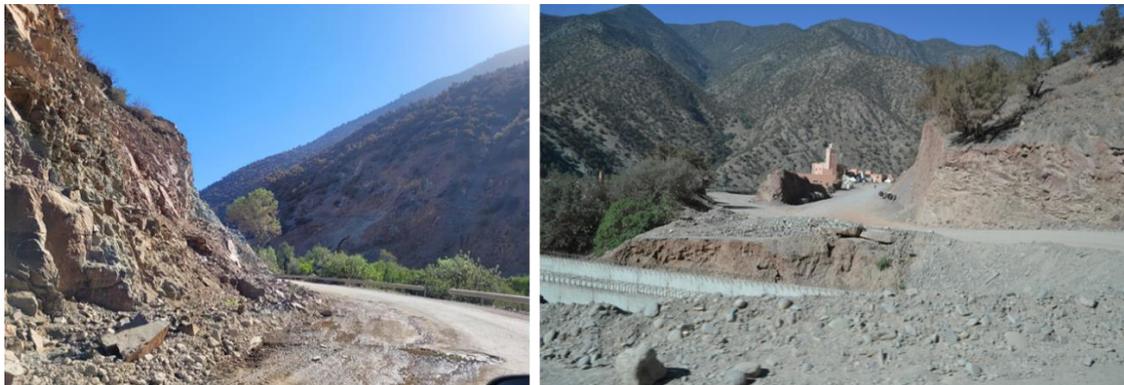
Figure 2-13 : Observed rockfall debris. (credit E. Lattion, A. Imtiaz, 24 November 2023, on the way between Toufssirine and Talat N'Yaaqoub).

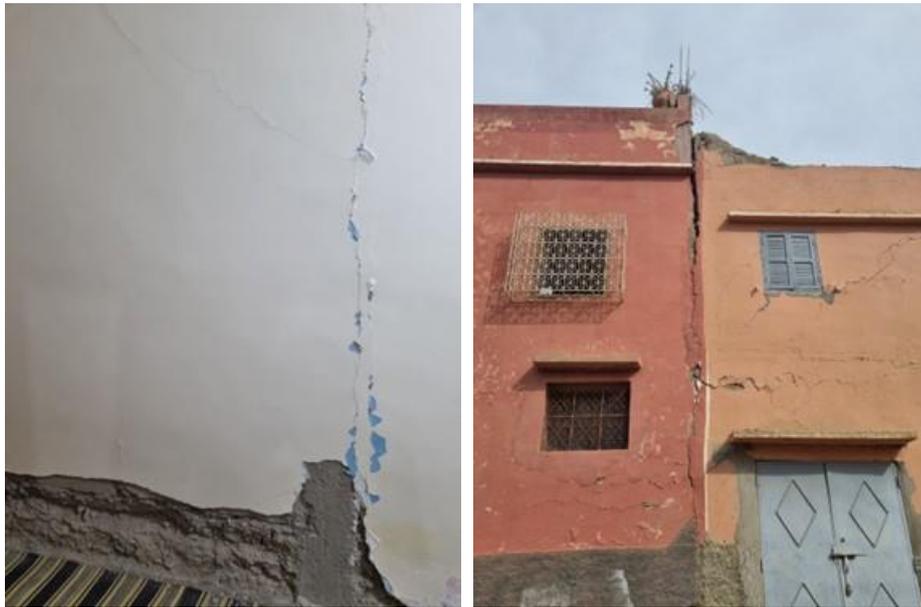
Figure 3-5 : Dégâts à la base du mur (à gauche), et photo montrant le joint entre le bâtiment étudié (à gauche) et le bâtiment adjacent (crédit G. Cortés).

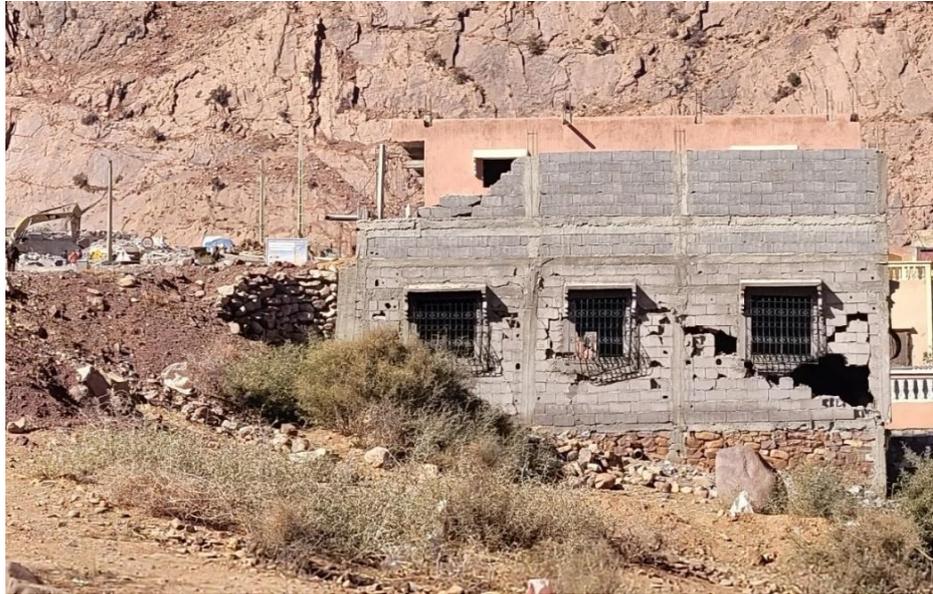
La maison dite « grise » (Figure 4-15), en cours de construction au moment du tremblement de terre, comporte un niveau dans lequel se sont concentrés les dégâts. Les murs de remplissage, composés de briques en béton à faible résistance et comportant des ouvertures, ont rompu à l'effort tranchant. La bielle comprimée du mur a également concentré les efforts au pied de la colonne d'angle, (Figure 4-16, Figure 4-19), ce qui a provoqué la rupture à l'effort tranchant du pilier en béton armé. Un pilier en béton situé au centre de la façade a aussi rompu à l'effort tranchant.

Figure 4-15 : Maison hybride béton-maçonnerie à Talat N'Yaaqoub, vue latérale. (crédit E. Lattion).

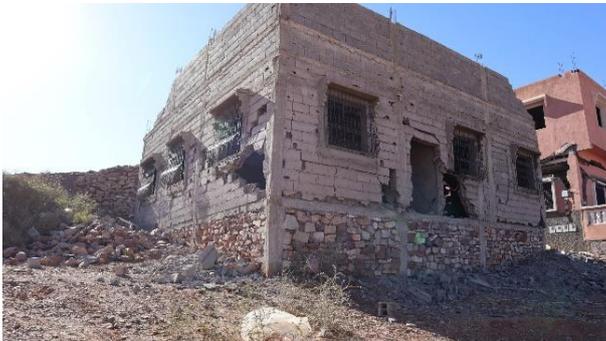
Le béton des sommiers et piliers qui ont été bétonnés après le montage des murs semble de mauvaise qualité et insuffisamment vibré. Une irrégularité dans la disposition des piliers est aussi visible (Figure 4-16). La quantité d'étriers dans les piliers est faible et il manque une armature horizontale dans l'angle de cadre assurant la transmission des efforts au sommier (Figure 4-19, Figure 4-18 et Figure 4-17). Ce mode de rupture s'est produit dans chacun des quatre pieds de piliers en béton armé. La présence des recouvrements de barres avec des longueurs d'ancrage insuffisantes a aussi augmenté les dommages. En raison de l'absence de piliers en béton de part et d'autre des fenêtres, de la qualité médiocre du béton et du faible taux d'armature, les effets en général favorables du confinement sont peu observés.

Figure 4-16 : Villa grise à Talat N'Yaaqoub, rupture des piliers et écrasement de la rangée inférieure des briques en raison du déplacement du bâtiment (crédit M. Beqiraj).

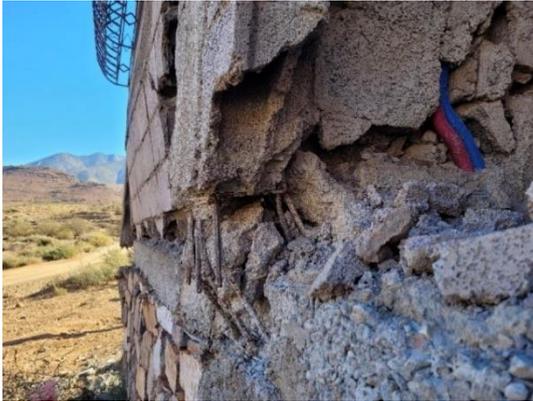
Figure 4-18 : Villa grise à Talat N'Yaaqoub, détail de la rupture de colonne (crédit E. Lattion).

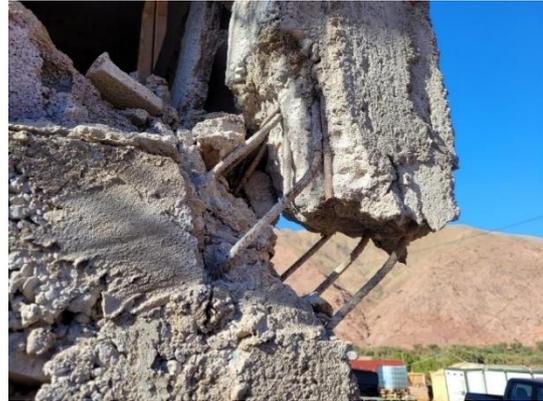
Figure 4-19 : Villa grise à Talat N'Yaaqoub, détail de la rupture de la colonne d'angle qui a été poussée hors de son appui par manque d'armature (crédit E. Lattion).

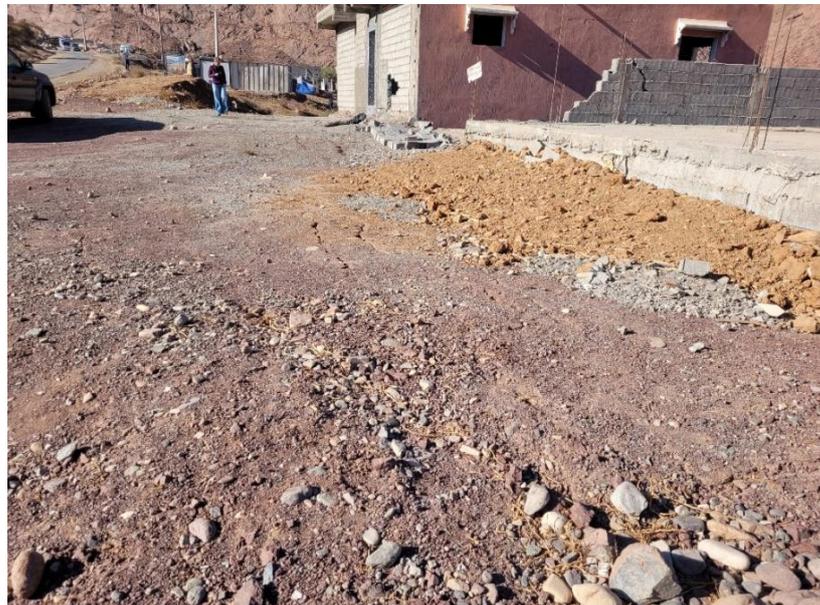
Les efforts horizontaux et les déformations ont été accentués par la poussée du remblai situé à l'amont. Les fissures de plusieurs centimètres visibles dans le sol à 2 m du bâtiment montrent une décompression du sol et confirment le déplacement du bâtiment vers l'aval. Comme pour un ouvrage de soutènement, la poussée des terres supplémentaire due à l'accélération sismique accroît les sollicitations horizontales sur la structure porteuse. Les contreventements du bâtiment situés perpendiculairement au remblai subissent donc des efforts horizontaux plus élevés.

Figure 4-20 : Maisons rose et grise à Talat N'Yaaqoub, fissures dans le terrain (crédit E. Lattion).

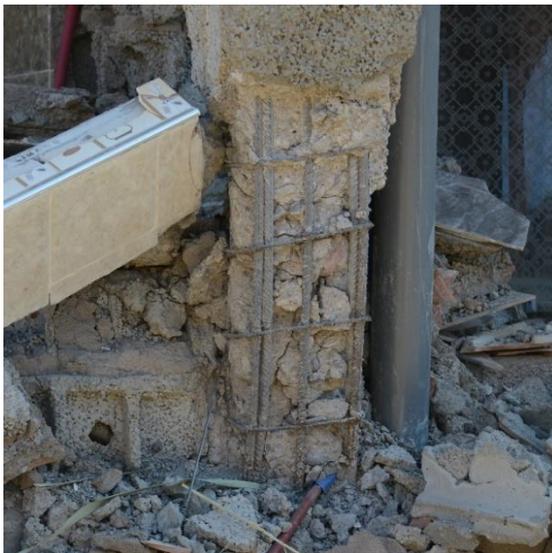
Les dégâts principaux dans la structure en béton se sont produits en pied des poteaux. Le béton a rompu à l'effort tranchant et l'enrobage a éclaté (Figure 4-24). Des crochets montrent que les barres verticales situées au milieu sont stabilisées contre le flambage. Dans ce cas les étriers n'ont pas cédé et les barres verticales n'ont pas flambé. La rupture du béton malgré le taux d'armature relativement faible des étriers (diamètre 5 mm, espacement 15 à 20 cm) montre

Figure 4-24 : Maison rose à Talat N'Yaaqoub, rupture du béton en pied de colonne (crédit Y. Zhu).

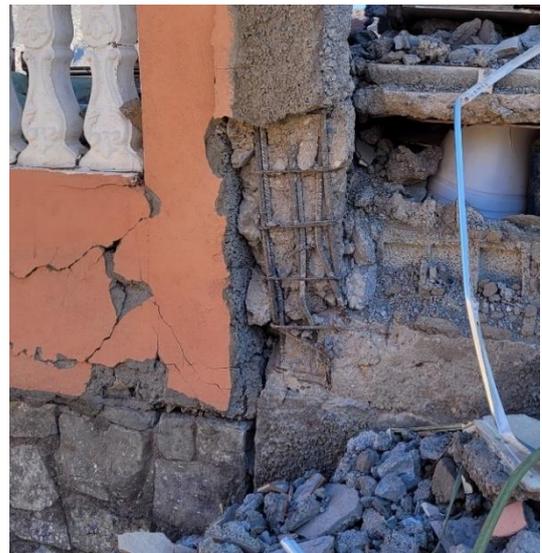
Figure 4-25 : Maison rose à Talat N'Yaaqoub, dégâts en pied de colonne avec flambage de barres verticales (crédit E. Lattion).

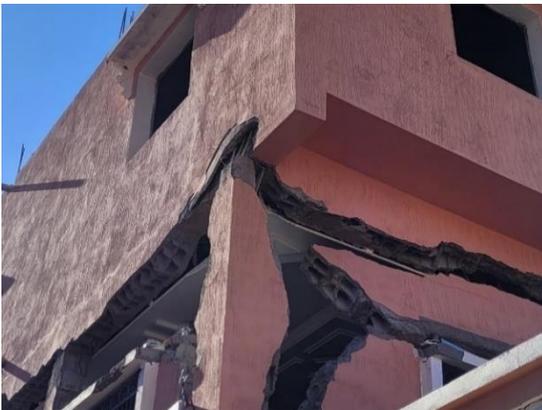
Figure 4-28 : Maison rose à Talat N'Yaaqoub, rupture de la tête du pilier (crédit E. Lattion).

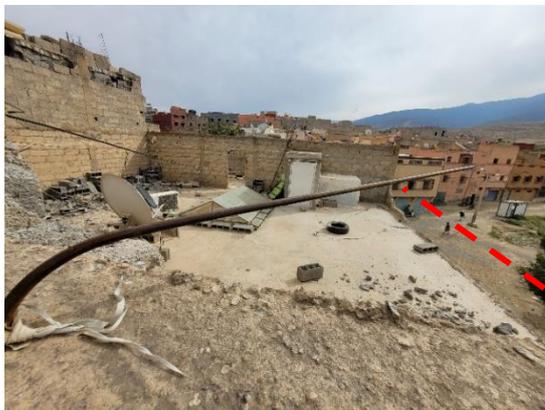
Les Figure 4-31 et Figure 4-32 montrent un cas typique de rupture hors plan d'un parapet de façade de bâtiment. De nombreux bâtiments comportent une terrasse en toiture, fermée par un parapet en brique. Ces murs ont souvent basculé lors du séisme, en provoquant des dommages dans les rues au pied des bâtiments.

Figure 4-31 : Rupture hors plan d'un parapet de façade à Amizmiz, vue intérieure (crédit E. Lattion).

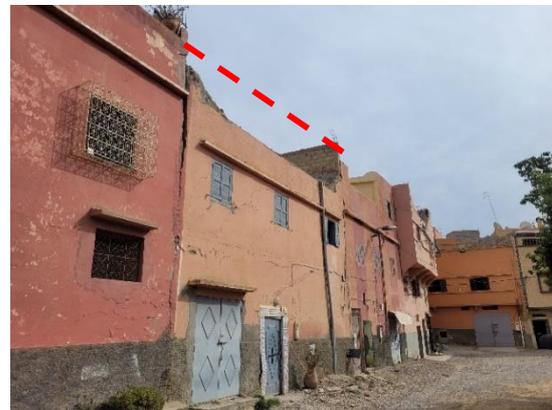
Figure 4-32 : Rupture hors plan d'un parapet de façade à Amizmiz, vue de la façade (crédit E. Lattion).

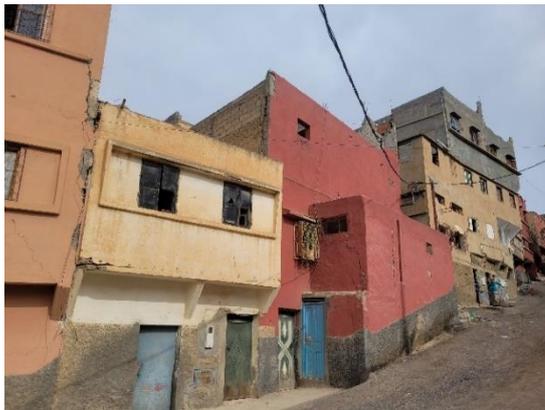
Figure 4-34 : Saut de rigidité entre deux bâtiments contigus à Amizmiz (crédit E. Lattion).

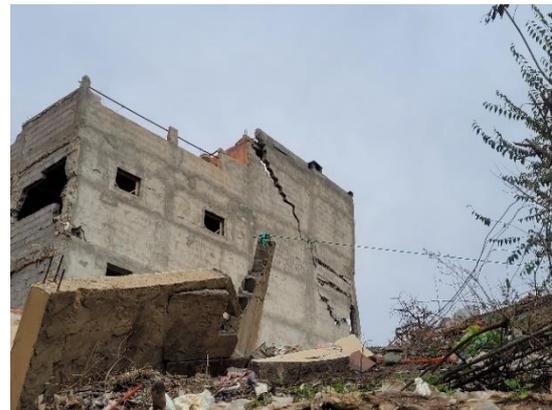
Figure 4-35 : Rupture d'une colonne par flambage à Amizmiz (crédit E. Lattion).

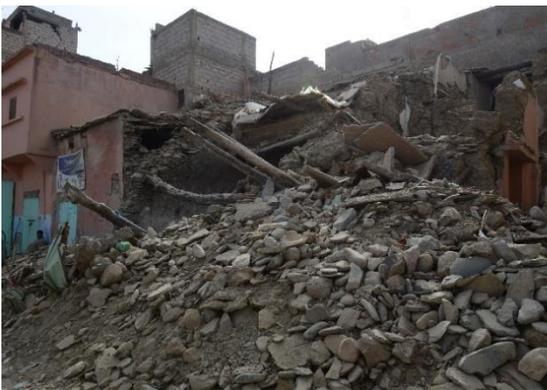
Figure 5-5: Collapsed stone masonry building with smooth and rounded stone units in Amizmiz (18 km from epicentre) (credit Y. Zhu).

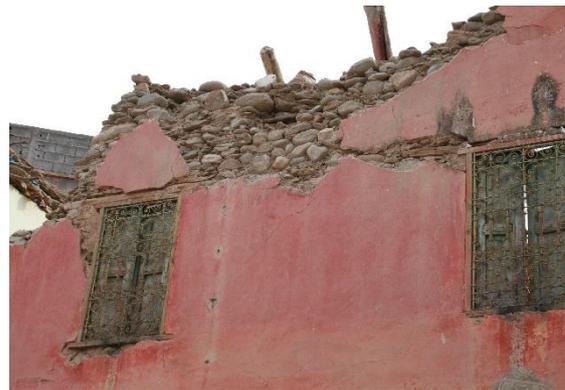
Figure 5-6: Local collapse at floor-to-wall connection in Amizmiz (18 km from epicentre) of a stone masonry wall with smooth and rounded stone units (credit S. Saloustros).

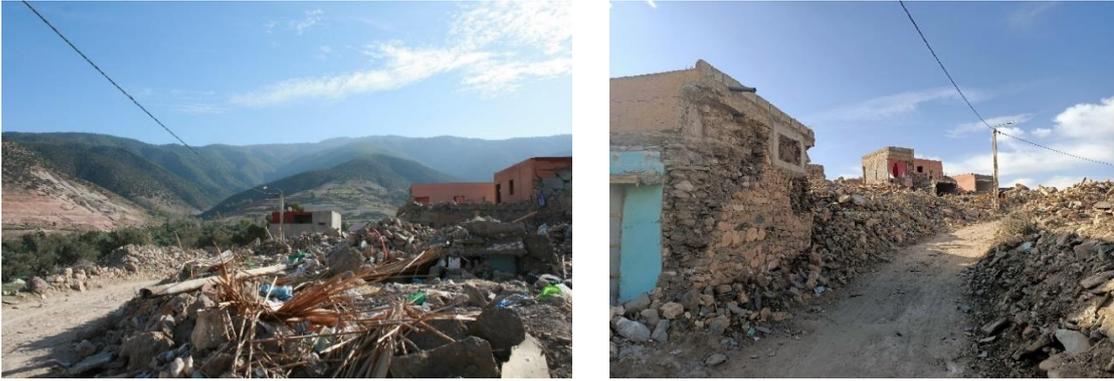
Figure 5-7 : *Collapsed and heavily damaged stone masonry structures at the village of Tafeghaghte (15 km from epicentre) (credit S. Saloustros).*

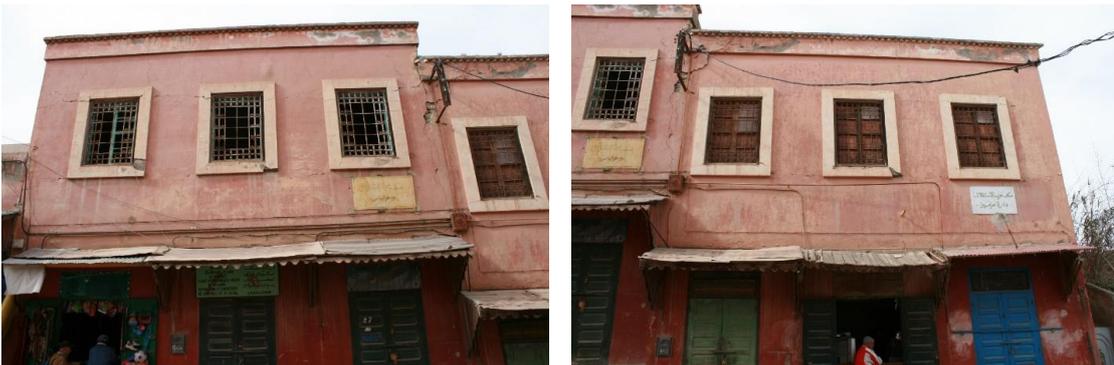
Figure 5-8 : *Strong-spandrel weak-pier structural typologies exhibiting flexural cracking at the top and bottom of piers in two adjacent stone masonry structures in Amizmiz (18 km from epicenter) (credit S. Saloustros).*

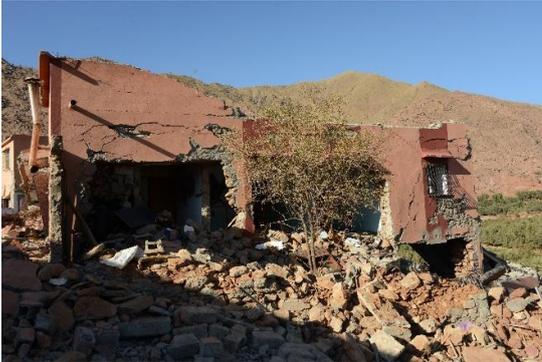
Figure 5-9 : Collapsed stone masonry walls in a building in Talat N'Yaaqoub with reinforced concrete piers and ring-beam (11 km from epicentre) (credit Y. Zhu).

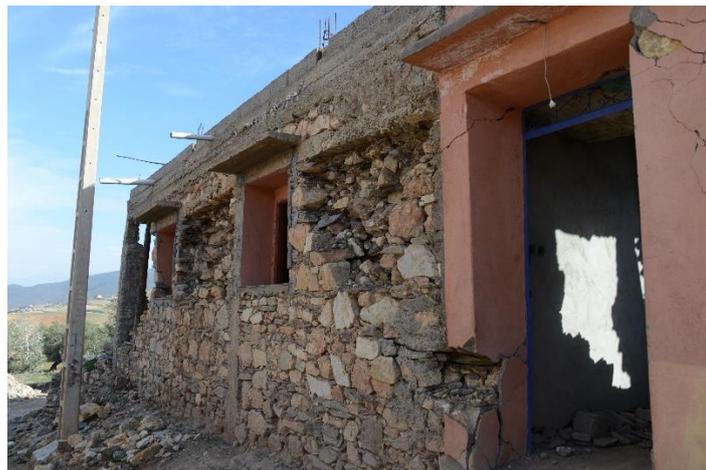
Figure 5-11 : Wall leaf separation and out-of-plane collapse of the external leaf in Tafeghaghte (15 km from epicentre) (credit Y. Zhu).

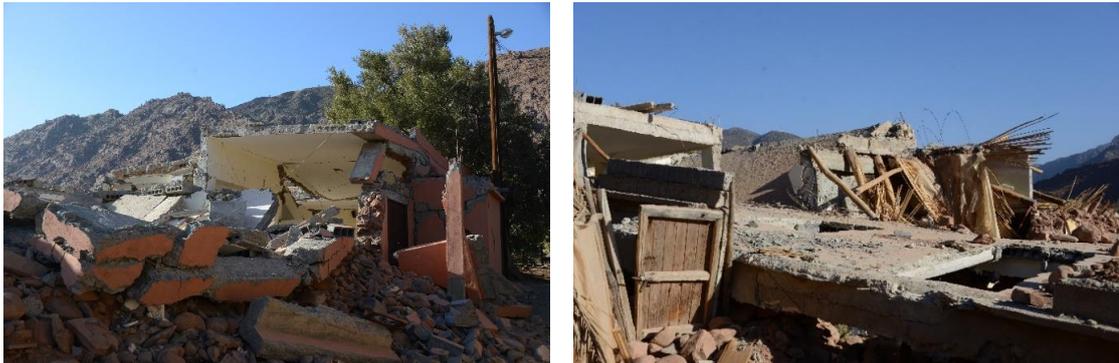
Figure 5-14 : *(Left) Front and (right) back view of the collapsed mosque at Tikioute (11 km from epicentre). The presence of a new floor did not prevent the collapse of the poor-quality stone masonry walls (credit Y. Zhu).*

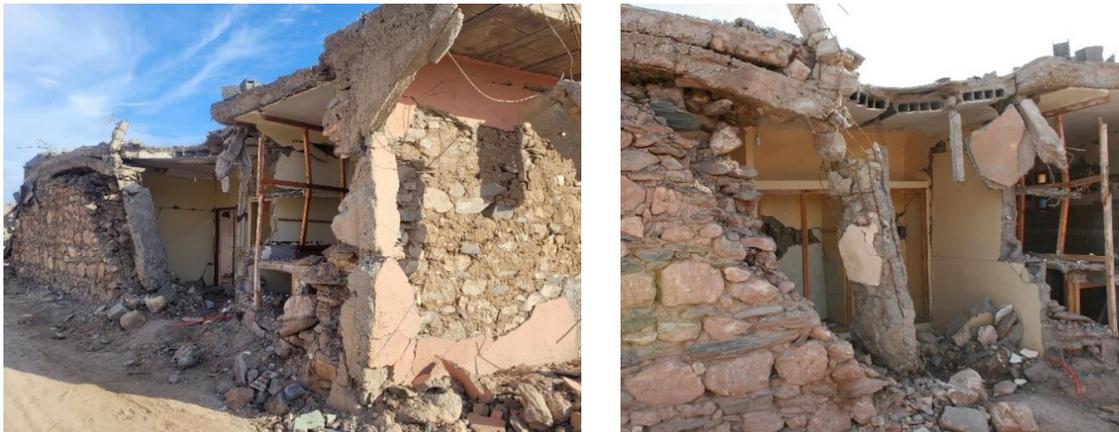
Figure 5-16 : Partial collapse of a stone masonry building with a new beam-block floor in Tafeghaghte (15 km from epicenter). (Left) The ring beam at the top was completely disconnected from the supporting walls along its whole length, failing to provide the desired box-behaviour (credit E. Lattion). (Right) Closer view of the ring-beam with evidence the presence of large stone units within the reinforcement (credit S. Saloustris).

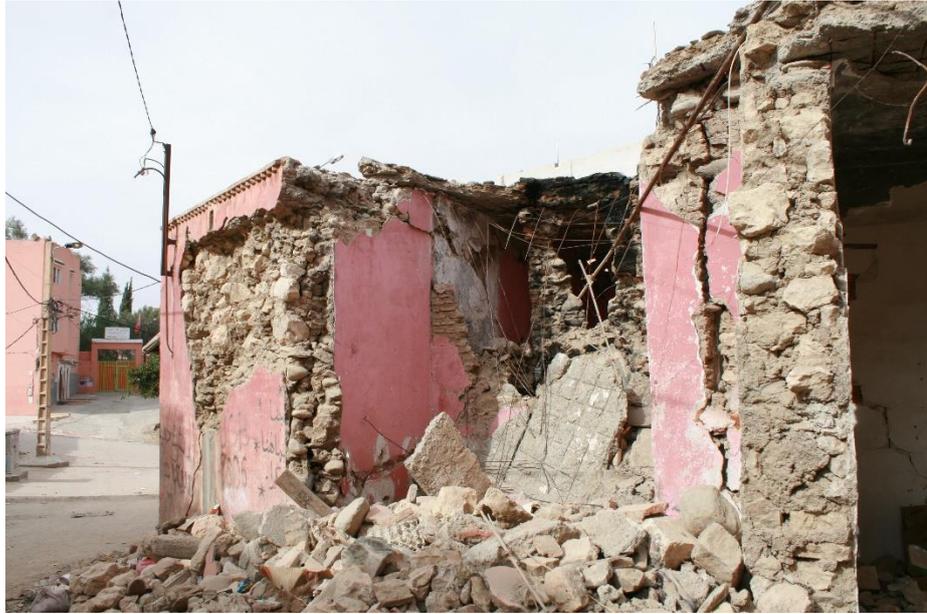
Figure 5-17 : *Out-of-plane collapse of one leaf in a stone masonry building with RC slab in Amizmiz (credit S. Saloustros).*

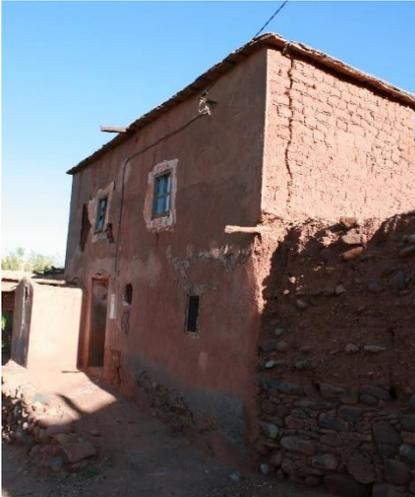
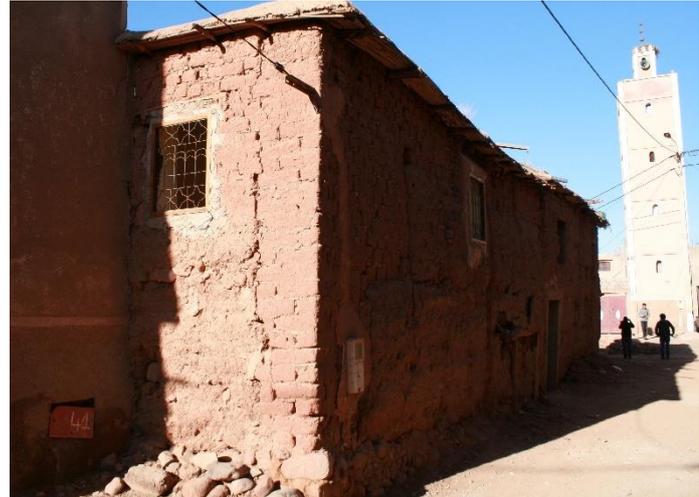
Figure 6-7 : Vertical cracking between orthogonal walls in an adobe building in Toufssirine (42 km from epicenter) (credit S. Saloustros).

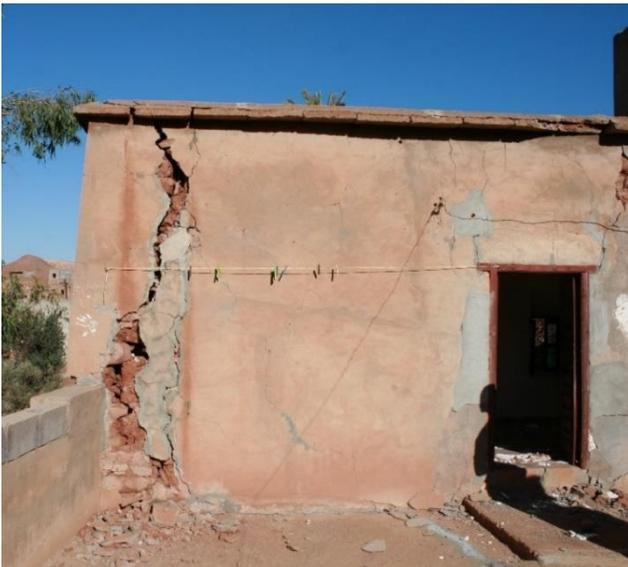
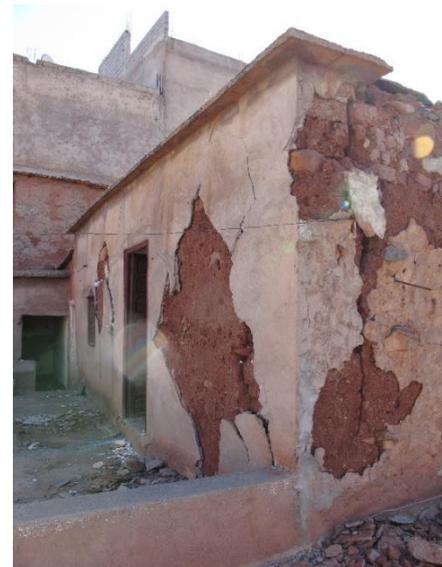
Figure 6-9 : Cracking between orthogonal walls in two parts of a rammed earth building in Toufssirine (42 km from epicenter) (credit S. Saloustros, left; M. Devaux, right).

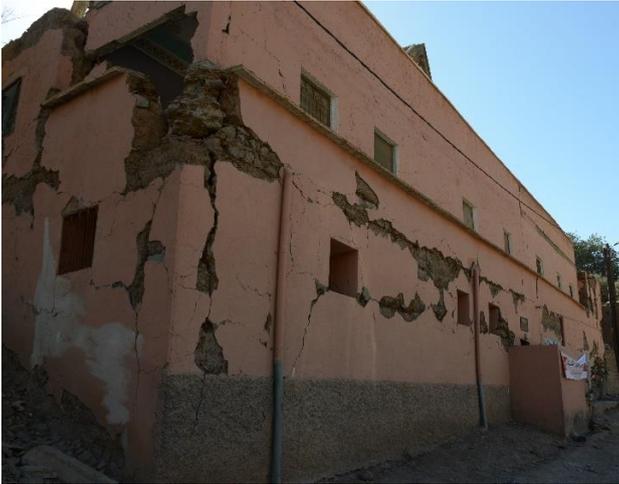
Figure 6-10 : Building with the ground floor in rammed earth in Imgdal (15 km from epicenter). Vertical cracking at the corner and horizontal cracking between the construction joints of rammed earth blocks (credit Y. Zhu).

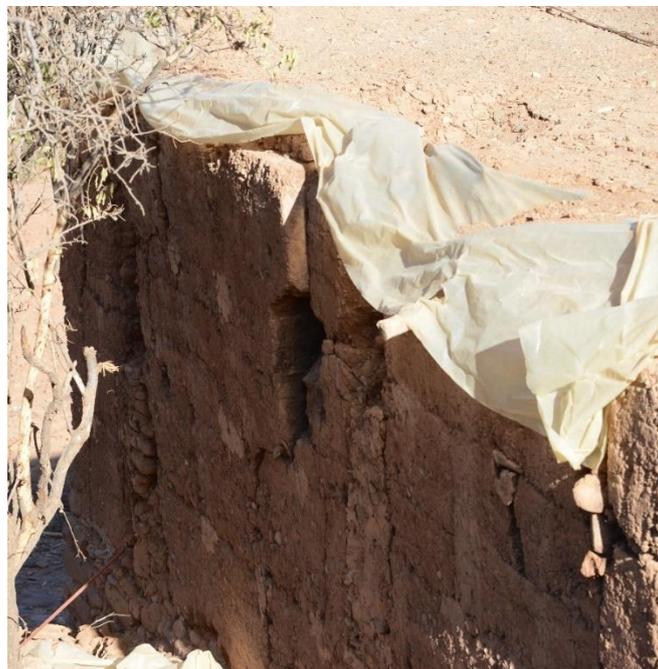
Figure 6-13 : Separation of rammed earth blocks at their construction joints and out-of-plane deformation at the top of the wall in Talat N'Yaaqoub (11 km from epicenter) (credit Y. Zhu).

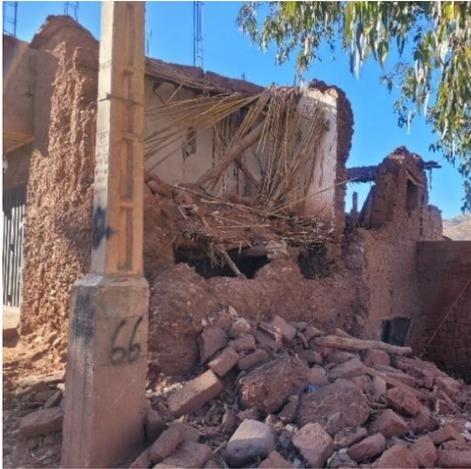
Figure 6-14: Out-of-plane overturning of rammed earth and adobe walls and floor collapse in neighboring buildings in Toufssirine (42 km from epicenter) (credit E. Lattion).

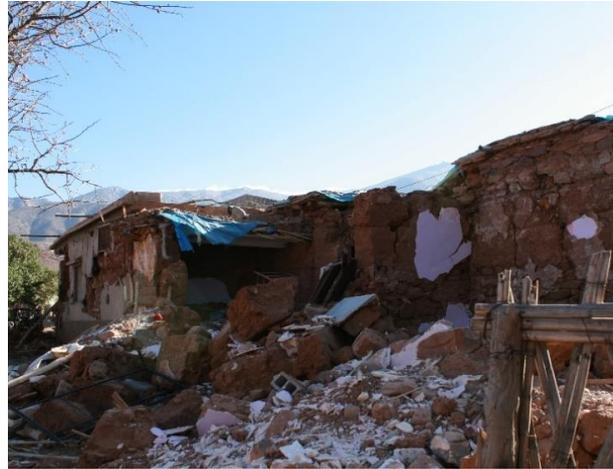
Figure 6-15: Out-of-plane failure of rammed earth walls and floor collapse in aggregate buildings in Talat N'Yaaqoub (11 km from epicenter) (credit S. Saloustros).

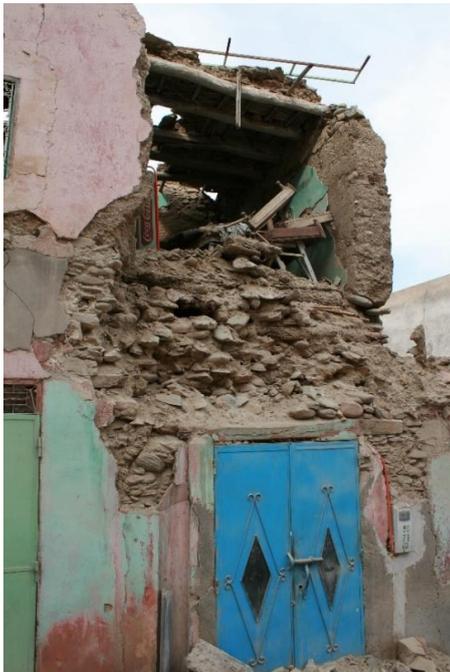
Figure 6-16: Out-of-plane collapse of a rammed earth façade in Amizmiz (18 km from epicenter). The stone masonry ground floor exhibits an out-of-plane collapse of the external wall leaf (credit S. Saloustros).

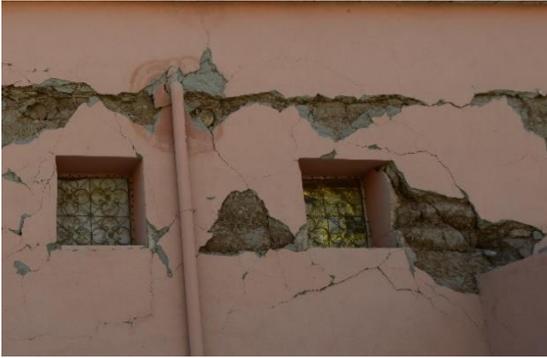
Figure 6-18 : Shear cracking in short walls between opening of the building of Figure 6-17 in Imgdal (15 km from epicenter) (credit Y. Zhu).

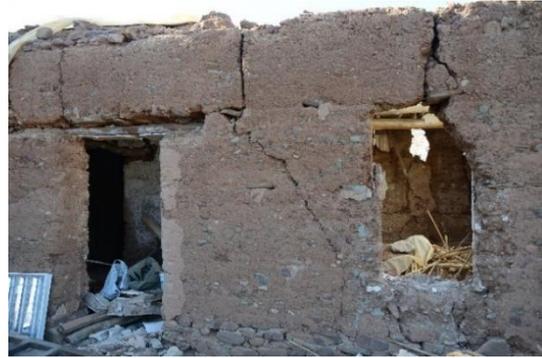
Figure 6-19 : Shear cracking in wide pier of a rammed earth building in Talat N'Yaaqoub (11 km from epicenter) (credit Y. Zhu).

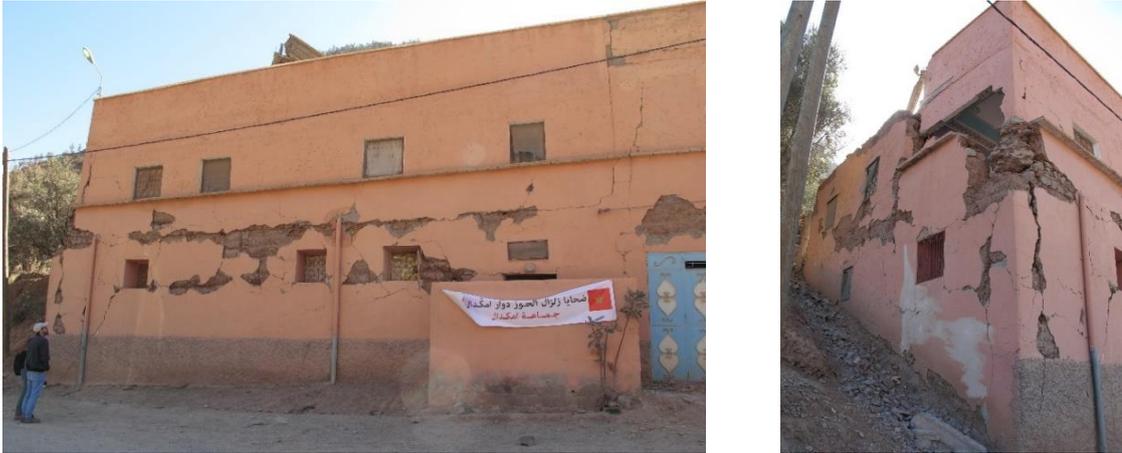
Figure 7-2 : *Imgdal: bâtiment transformé et fortement hybride endommagé par le séisme (crédit M. Devaux).*

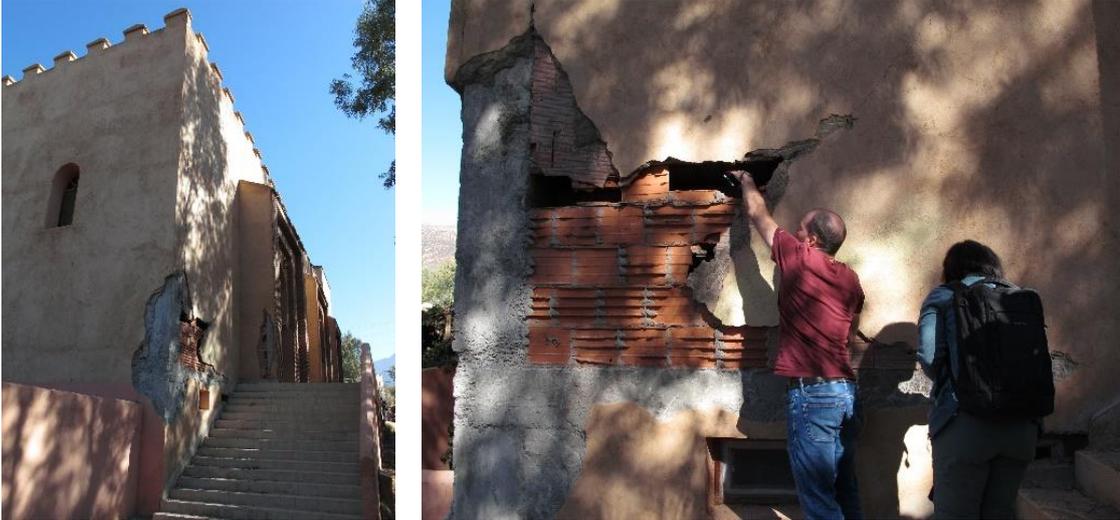
Figure 8-5 : Dégâts observés sur la structure de la mosquée d'El Baraka (vue d'un angle de la mosquée (gauche) et d'un parement endommagé d'un côté de l'angle (droite) (crédit M. Devaux).

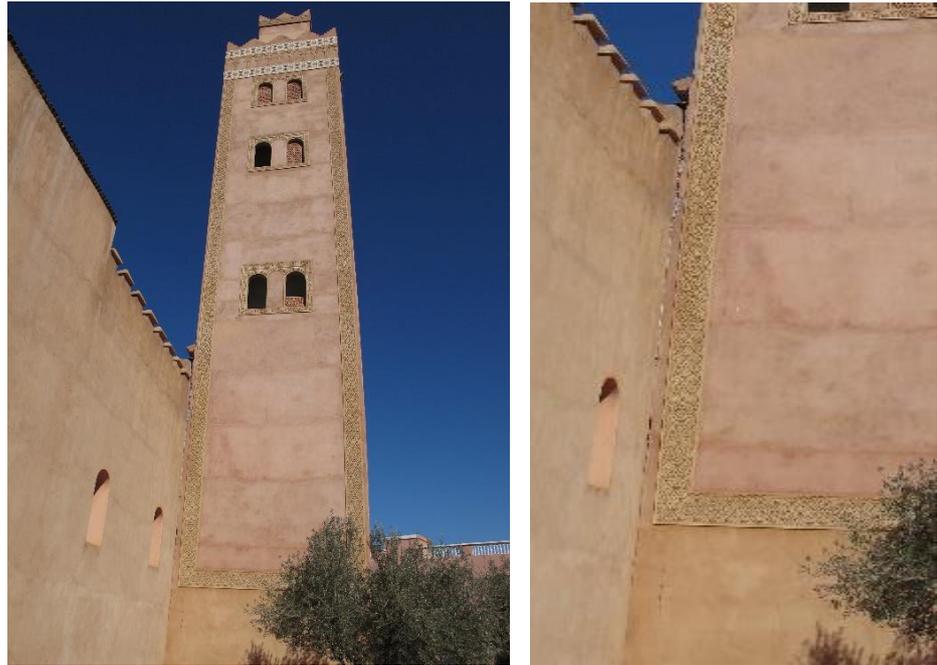
Figure 8-7 : Vue de la connexion entre le minaret et le reste du bâtiment (présence d'une fissure verticale importante, plus visible sur l'agrandissement d'une partie de la photographie, à droite) (crédit M. Devaux).

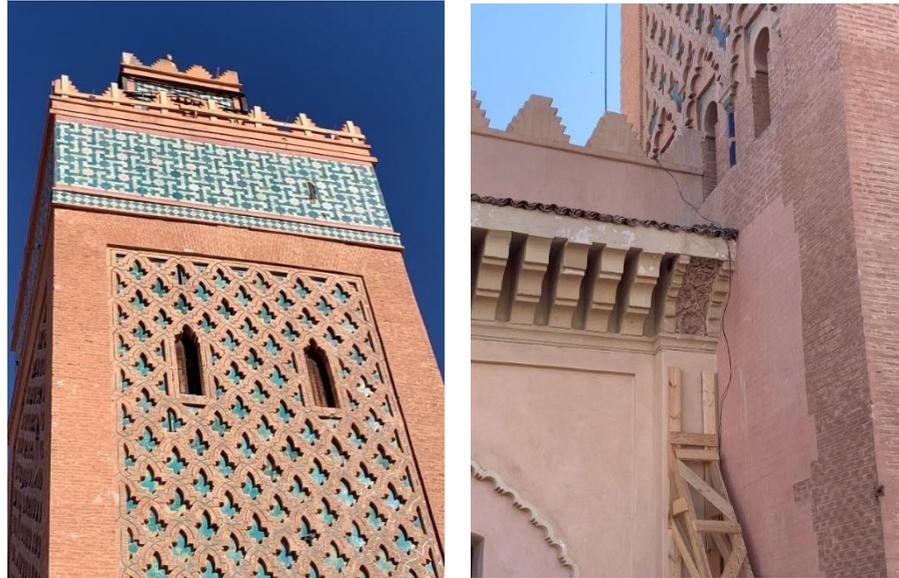
Figure 8-12 : Droite : La Kasbah - vue de la fissure sur la partie supérieure du minaret ; Gauche : pas de dégâts significatifs observés à l'interface (crédit M. Devaux).
