## Erdbeben in der Westtürkei vom 17. August 1999

### Erkundungsmission der Schweizer Gesellschaft für Erdbebeningenieurwesen und Baudynamik

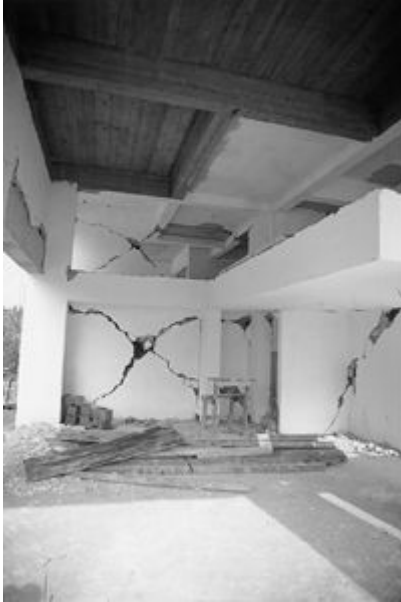
Bild 3. Kreuzrisse in einer nichttragenden Mauerwerkswand

Neben mangelnder Tragfähigkeit des Baugrunds ist die Hauptursache für den grössten Teil der Zerstörungen in der Bauweise zu sehen. Prinzipiell wurden alle mehrstöckigen Gebäude als Stahlbetonskelettbauten mit Mauerwerkausfachungen gebaut. Diese Bauweise reagiert unter Erdbeneinwirkung nicht besonders günstig und führt zu typischen Schadenbildern. Dies können z.B. kreuzförmige Risse im Mauerwerk sein (Bild 3).

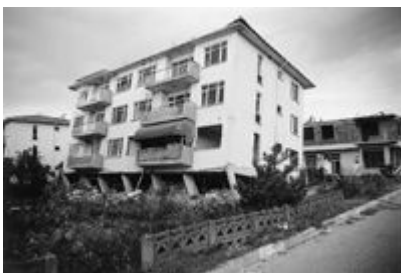
Bild 4. Totalschaden infolge zu schwach ausgesteiften Erdgeschosses ("soft storey"-Schaden)

Bei sehr vielen Gebäuden fiel das Mauerwerk heraus. Die Folge ist eine starke Reduzierung der horizontalen Aussteifung der Struktur, was zum Kollaps führen kann. Häufig sichtbares Beispiel ist der "soft storey"-Effekt (Bild 4). Hierbei versagt ein einzelnes Stockwerk, meist das unterste, wegen ungenügender Aussteifung.

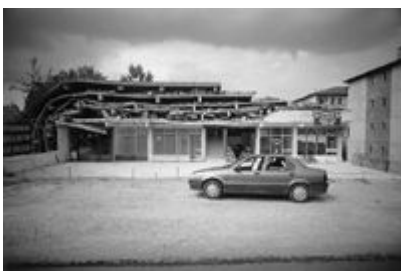
Bild 5. Komplettes Versagen eines Gebäudes ("Pancake"-Schaden)

Wird das ganze Gebäude horizontal ungenügend ausgesteift, kann auch das gesamte Gebäude zusammenstürzen, ein typischer und häufig vorgekommener Schaden (Bild 5). Bei Öffnungen im Mauerwerk (z.B. Fenstern) oder ungünstigem Bruchverlauf kann es zu "short column"-Mechanismen kommen, wobei die Stützen dann wegen starker Verdrehung versagen.

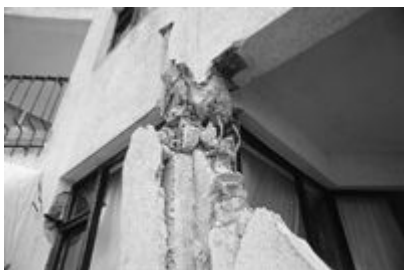
Bild 6. Konstruktionsdetail: Verbindung Stütze-Balken

Im Weiteren ist die konstruktive Durchbildung in vielen Fällen mangelhaft. Hierbei ist vor allem die nicht genügende Verbügelung in Zonen hohen lokalen Duktilitätsbedarfs zu nennen. Der Abstand zwischen den Bügeln ist zu gross und die Verankerung der Bügel ungenügend (Bild 6).

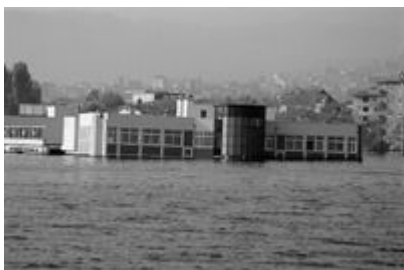
Bild 8. Rutschungen in der Küstenzone bei Gölcük

Gölcük liegt sehr nahe am Epizentrum, und es gibt wenige Gebäude, die keine Schäden aufweisen. In der Innenstadt sind einzelne Bereiche weitgehend zerstört (Schadengrad 3 bis 5), andere benachbarte Viertel dagegen weisen lediglich geringe Schäden auf (Schaden-grad 1 und 2). Die Werte aus Bild 7 sind als Durchschnitt zu sehen. Gölcük liegt an der Küste des Marmarameeres. Direkt an der Küste traten Rutschungen auf, was zu Schäden und Einstürzen führte (Bild 8).

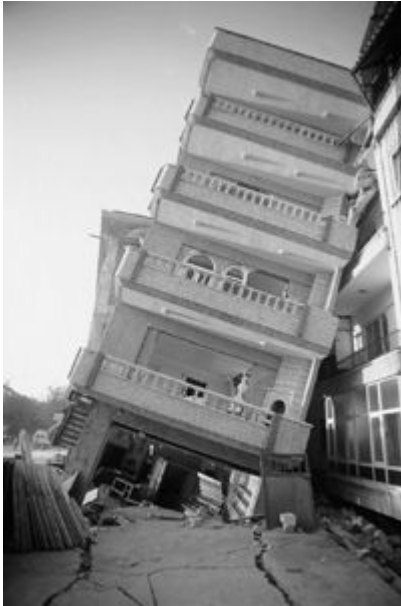
Bild 9. Adapazari: Fundationsversagen infolge Bodenverflüssigung

Die Stadt Adapazari wurde auf einem Sumpfgebiet erbaut, der Grundwasserspiegel der Stadt liegt bei einem Meter Tiefe. Bodenverflüssigung führte zu sehr vielen Schäden: Die Gebäude versinken wegen ihrer Masse im nicht mehr tragfähigen Boden, während die leichten Gehwege und Strassen auf der alten Höhe bleiben, infolge Materialumlagerungen sogar eher noch angehoben werden (Bilder 9 und 10).

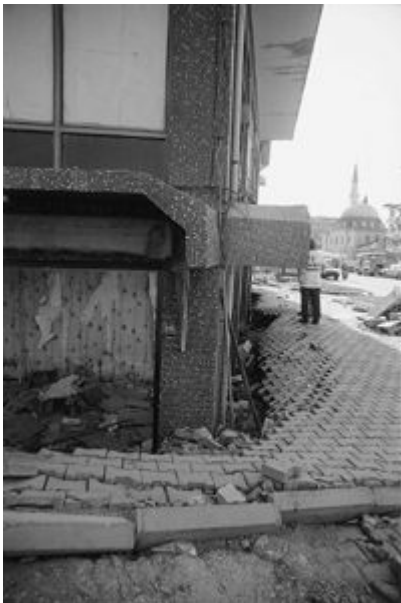
Bild 10. Adapazari: Einsinken eines Gebäudes und Aufwölben infolge Materialumlagerungen

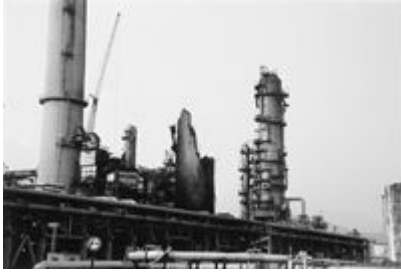
Bild 12. In der Mitte ist der rund 20m hohe Rumpf des Hochkamins zu erkennen. Der 120m hohe Kamin zerbrach in zwei Teile, die die umliegende Prozesseinheit weitgehend zerstörten

- Schadenbeispiele
- Raffinerie: Die besuchte Anlage produziert etwa ein Viertel der in der Türkei verbrauchten Mineralölprodukte. Direkt an die Küste gebaut, wurden verschiedene Anlagenteile Opfer der vorherrschenden schlechten Fundationsbedingungen. Die wichtigste Pieranlage kann infolge grosser Setzungen und Deformationen nicht mehr genutzt werden. Ein 120m hoher Stahlbetonkamin ist in rund 20m Höhe auseinandergebrochen. Der nachfolgende Einsturz in eine Produktionseinheit führte zu einem sofortigen Brandausbruch (Bild 12).

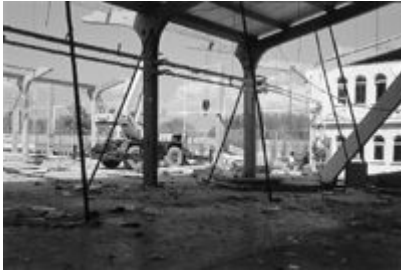
Bild 13. Die Querrahmen der vorfabrizierten Konstruktion scheinen weitgehend intakt. Sämtliche Rahmenstiele sind jedoch im untersten Drittel durch einen Schub-/Biegebruch irreparabel beschädigt

- Textilfabrikation: Der mittelgrosse Betrieb mit rund 200 Angestellten stellt aus Jeansstoffen Kleidungsstücke her. Für die gross-flächigen Hallen war eine vofabrizierte Betonrahmenkonstruktion gewählt worden, die keine ausgeprägten sekundären Tragelemente in Längsrichtung aufweist (Bild 13). Auf Grund der fehlenden Aussteifung in Längsrichtung kollabierten die Gebäude teilweise. Grosse Teile des Maschinenparks wurden durch herabfallende Trümmer zerstört. Sämtliche Hallen müssen abgebrochen werden. Der Neubau von besser ausgesteiften Hallen ist bereits im Gang. Die Firma muss innert kürzester Zeit wieder auf dem Markt präsent sein, da sie sonst ihren Marktanteil verliert.

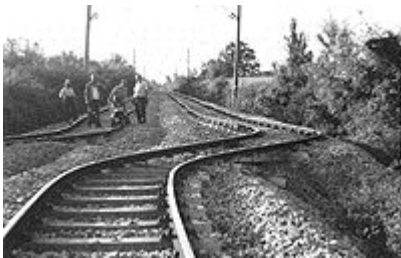
Bild 14. Eisenbahnlinie Nähe Adapazari [3]

- Eisenbahn: Aufgrund der grösseren Bodenbewegungen, Setzungen und Rutschungen waren die Eisenbahnschienen an verschiedenen Stellen S-förmig versetzt (Bild 14), so dass die Strecke zwischen Adapazari und Istanbul vorübergehend unterbrochen war. Die Reparaturarbeiten wurden rasch aufgenommen. Nach einigen Tagen konnte die Bahnlinie wieder betrieben werden.
