# **Das Erdbeben in Italien vom 26. September 1997**

Thomas Wenk, Alessandro Dazio, Paul Hertelendy, David Zimmerli

Ein Erkundungsteam der Schweizer Gesellschaft für Erdbebeningenieurwesen und Baudynamik (SGEB) im SIA weilte zwei Tage im Schadengebiet, um sich vor Ort einen Überblick über die Erdbebenschäden zu verschaffen und anhand einzelner Fallstudien einen vertieften Einblick in das wirkliche Verhalten der Bauten bei einem Erdbeben zu erlangen. Die Erkundungsmission diente vor allem der Ausbildung junger Erdbebeningenieure.

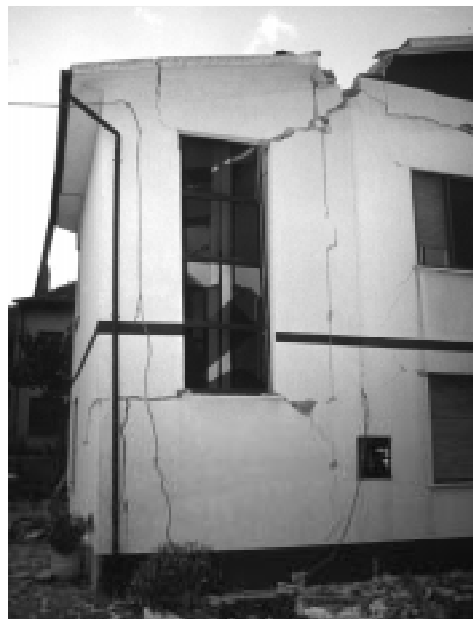
*Bild 6: Einfamilienhaus mit groben Rissen um grosse Fensteröffnung*

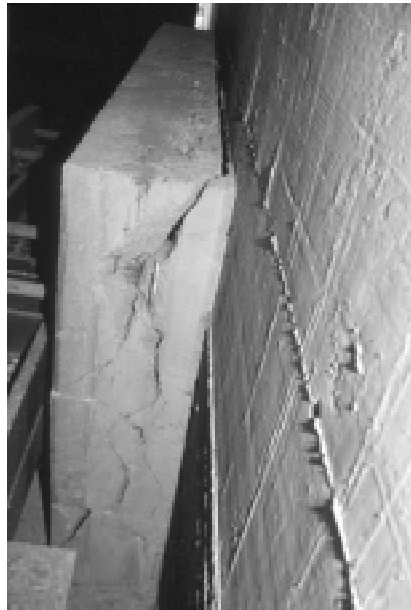
Unter der Wirkung des Erdbebens wurde die oben erwähnte Stahlbetonscheibe des Horizontalkraftlagers stark beschädigt (Bild 11). Der Brückenträger bewegte sich in der Folge ein paar Zentimeter vom Widerlager weg. Über den ersten Stützen Seite Foligno lag der Brückenträger nicht mehr zentrisch auf den Stützen, sondern er schlug fast an den Schubnocken auf der Kurvenaussenseite an. Beide Beobachtungen deuten darauf hin, dass sich der Brückenträger etwas vom festen Widerlager weg und auf die Kurvenaussenseite hin bewegt hat. Leider sind keine Messwerte der während des Erdbebens aufgetretenen Beschleunigungen in der Nähe der Brücke vorhanden. Aufgrund des Schadenbildes der Häuser unmittelbar neben der Brücke, wo einige Dächer einstürzten, und zwei Häuser kurz vor dem Totaleinsturz stehen, kann man davon ausgehen, dass die Gegend um die Brücke vom Erdbeben relativ stark betroffen wurde.

*Bild 11: Beschädigte Stahlbetonscheibe des Horizontalkraftlagers n Brückenlängsrichtung auf Widerlagerseite Foligno. Blickrichtung wie in Bild 10c.*

Vermutlich ist jedoch das Bemessungsbeben dieser neuen Brücke nicht erreicht worden. Es zeigt sich in diesem Fall deutlich, dass bei fester Lagerung auch schon bei kleinen Beben sehr grosse Kräfte auftreten können, die konstruktiv schwierig aufzunehmen sind [SB 89].
