RAPPORT

de la mission post-sismique du séisme du 3 avril 2024 de Hualien (Taïwan),
réalisée en coopération avec la SGEB (Suisse)

Novembre 2024

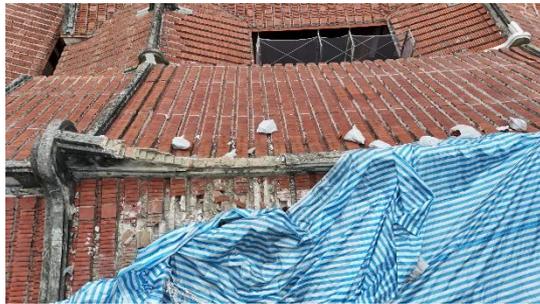
Illustration 4.1-3 : Faîte et couverture endommagés, situation avant la reconstruction (11 mai 2024)

Lors du séisme du 3 avril, le faîte du pavillon Nord n'a pas résisté. Il s'est renversé et a endommagé la couverture de tuiles. Des fissures verticales dans le mur arrière sont visibles, ainsi que des fissures diagonales au niveau de plusieurs linteaux et fenêtres. Ces fissures sont traversantes mais peu ouvertes. La stabilité de la structure n'est pas remise en cause, même si des réparations seront nécessaires. Les efforts sismiques sont essentiellement dus à la masse importante de la toiture. Il n'y a pas de chaînage ou de diaphragme horizontal visible.

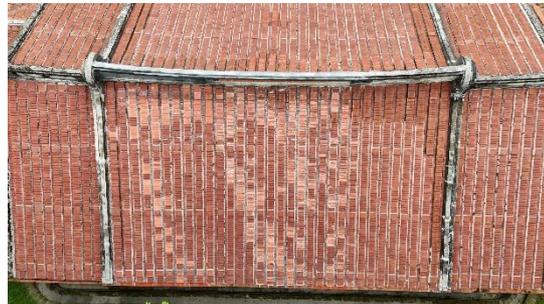
Illustration 4.1-4 : Situation de la couverture après reconstruction (8 juin 2024)

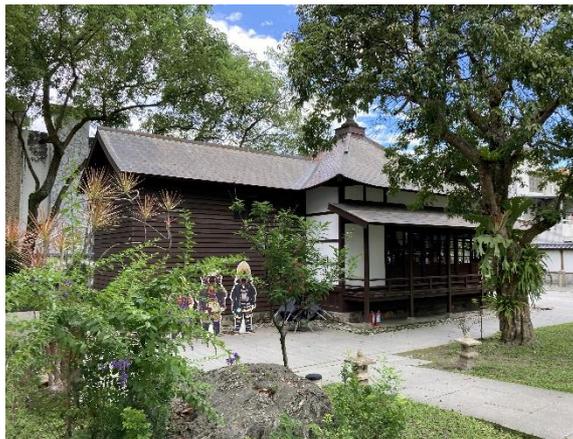
L'ancien temple bouddhiste de Yoshino est situé à J'an, un quartier à l'Ouest de Hualien (à environ 1 km de la faille). Il comprend un bâtiment principal en bois dans le style japonais. L'ossature est constituée de poteaux et poutres en bois sur un soubassement maçonné en pierre, et comprend un seul niveau. La couverture du bâtiment est en cuivre. Le bâtiment a subi quelques dommages localisés : un assemblage en pied de poteau s'est rompu et un panneau de remplissage (terre sur lattis) a été endommagé. Les déformations importantes ont provoqué ces dommages, du reste limités : la structure s'est globalement bien comportée.

Illustration 4.1-7 : Vue générale

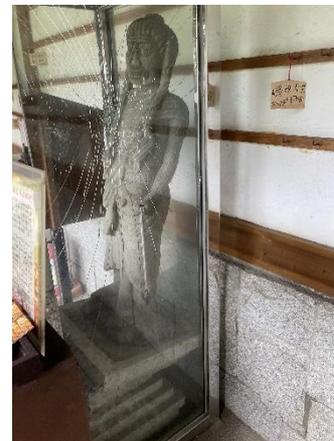
Sur le site, un grand nombre de statues en pierre se sont renversées. Il semble qu'elles se soient renversées globalement dans la direction NW/SE (perpendiculaire à la faille). Le spectre d'accélération de la station F015, très proche du site, ne montre pas de directivité marquée du signal, mais fait apparaître des accélérations verticales de l'ordre 1.2g dans les périodes basses.

Illustration 4.1-12 : Statue, seules les deux vitres NW et SE sont brisées (impact)

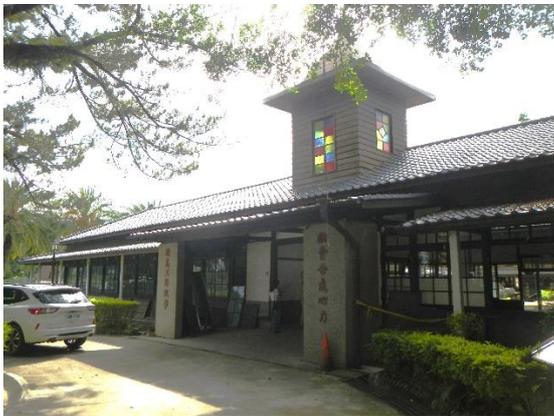
À certains endroits, la mauvaise condition sanitaire du bois a contribué à des ruptures locales.

4.1-13 : Vue d'ensemble

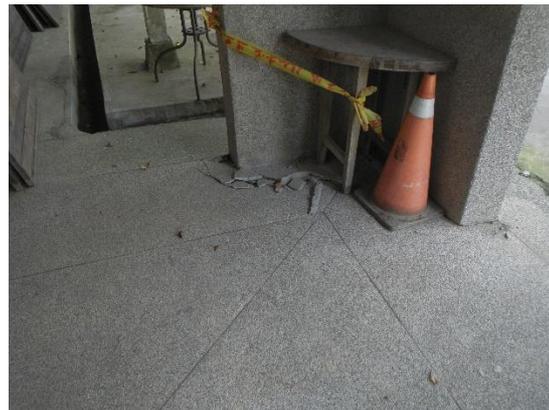
Le site est situé à moins de 100m de la station accélérométrique F019. Celle-ci montre des accélérations verticales de l'ordre de 0.8g et des niveaux d'accélération horizontale jusqu'à 1.4g pour des périodes correspondant à des structures assez souples comme peut l'être celle de cette structure en bois. Les glissements d'appui de la charpente peuvent s'expliquer par la combinaison d'un effort normal très réduit par l'accélération verticale du séisme, combinée à un effort horizontal important (masse de la toiture et accélération forte).

4.1-16 : Déformation relative du pied de poteau béton en L et du dallage (épaufrement)

Une série de poteaux et de butons en aciers, ancrés dans le sol, ont été placés pour soutenir ou contreventer les éléments structuraux endommagés ou affaiblis.

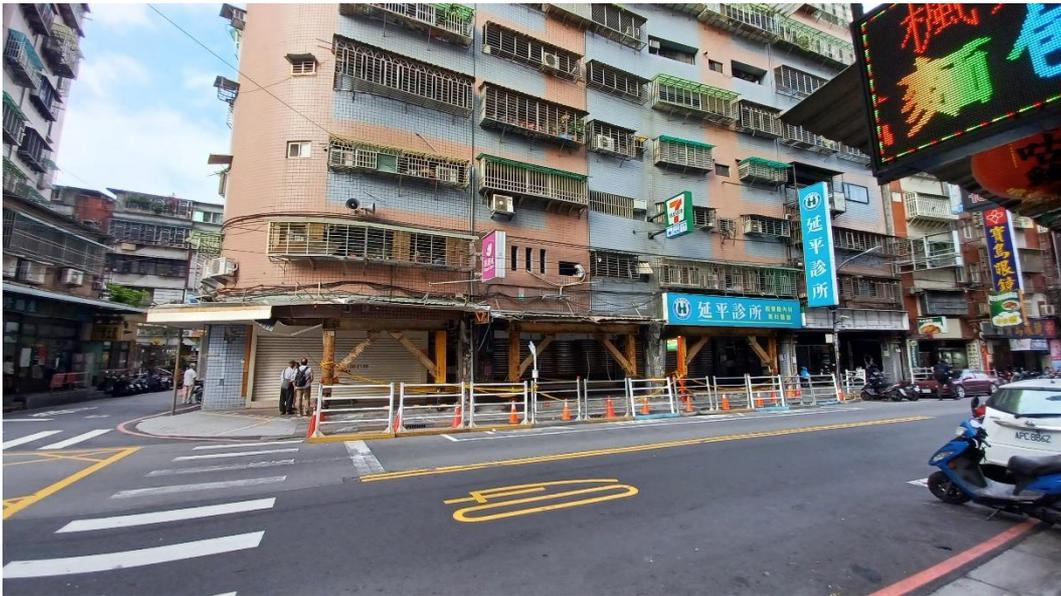
Illustration 5.3-5. Bâtiment à Taipei comportant des étages transparents ("soft-story") endommagé et sécurisé

La vulnérabilité structurelle du bâtiment, à l'origine des dommages, résulte des mauvais choix conceptuels ou des malfaçons des détails d'exécution, notamment:

- L'absence de poteaux au rez de chaussée au niveau du coin de la rue, générant un grand porte-à faux,
- Un rez de chaussée qui présente une rigidité apparemment inférieure aux étages supérieurs (transparence). Cela porte à une concentration des efforts sismiques au RDC.
- Des petites ouvertures des fenêtres engendrent un effet de poteaux courts avec concentration du cisaillement à côté des ouvertures (voir fissures de cisaillement à "X" dans l'illustration 5.3-6).
- Les étriers de poteaux insuffisamment ancrés avec des crochets à 90°, réduisant ainsi la résistance au cisaillement (notion de poussée au vide).
- Les étriers sont trop espacés et insuffisants pour assurer un confinement transversal afin d'empêcher le flambement des armatures longitudinaux.
- Un tube de descente d'eau se trouve à l'intérieur du poteau, affaiblissant la section de béton armé.

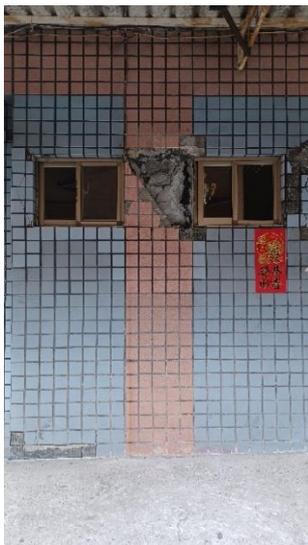
Illustration 5.3-6. Effet poteau court

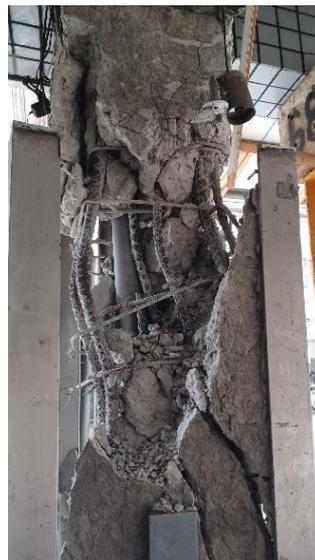
Illustration 5.3-7. Manque de confinement transversal d'un poteau de RDC fragilisé par la présence d'une évacuation d'eau pluviale

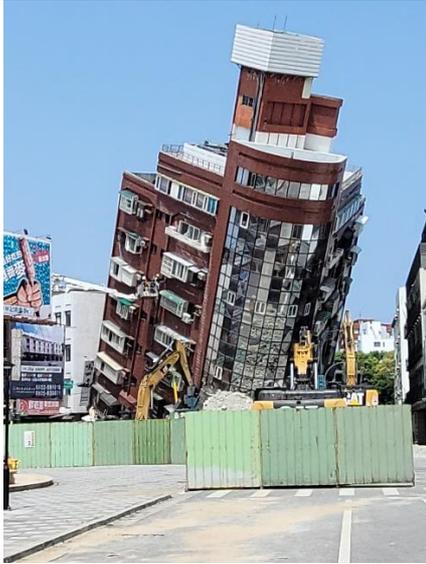
Illustration 5.3-10. Bâtiment à Hualien (source P. Smars, 4 avril 2024).

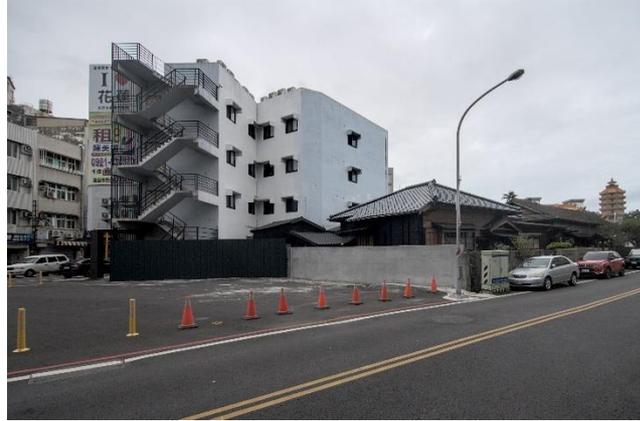
Illustration 5.3-11. L'emplacement du bâtiment de l'illustration 5.3-10, démoli (juin 2024)

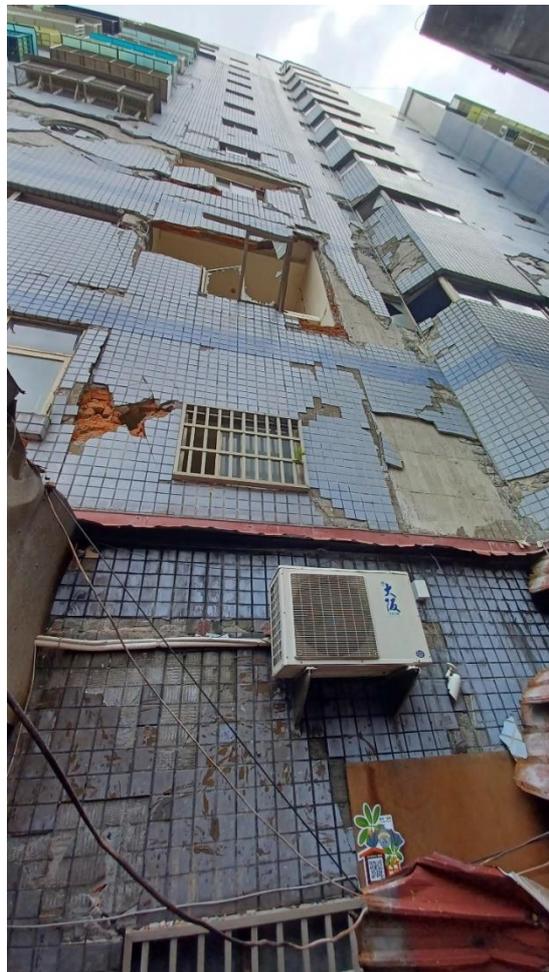
Illustration 5.3-12. Bâtiment à Hualien endommagé avec des refends en béton armé

Les refends en béton armé de ce bâtiment ont résisté au séisme avec un niveau de dommages structuraux acceptables. Mais la façade rigide et les remplissages en maçonnerie ont été endommagés. Cela montre la nécessité de concevoir des façades capables de suivre les déformations structurelles du bâtiment sans s'endommager.

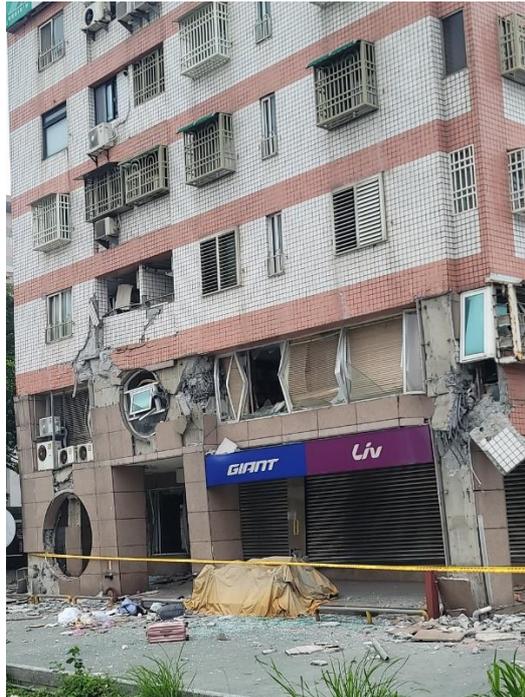
Illustration 5.3-13. Bâtiment à Hualien endommagé avec des portiques en béton armé. Suite au séisme du 3 Avril, il a été ébranlé, mais les supports se sont révélés insuffisants : la réplique du 23 l'a fortement incliné. Lors de la mission, l'immeuble avait été démoli

Les portiques en béton armé de ce bâtiment ont généralement bien résisté au séisme. Seulement au niveau des grands changements de rigidité (refends avec des ouvertures circulaires au lieu de la structure en cadre) on note des dégâts importants au niveau de la structure et sa façade. Cela montre que la réalisation d'une structure régulière sans changements brusques de rigidité est très importante pour un comportement parasismique efficace.

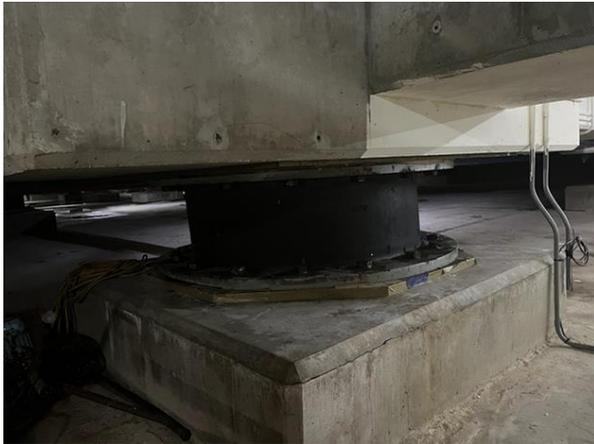
Aucun des bâtiments n'a eu de dégât sur la structure primaire. La conception sur appuis parasismiques a eu une excellente performance, vis-à-vis de la tenue des éléments structurels secondaires et éléments non structurels, et pour maintenir l'opérabilité du bâtiment. De plus, les réservoirs d'oxygène liquide ont été posés sur une dalle avec appuis antisismiques. Toutefois, des dégâts ont pu être observés sur les réseaux externes, ainsi que sur la chaussée et sur les trottoirs à proximité du bâtiment He Xin, à cause des déplacements relatifs de la structure par rapport aux fondations qui ont atteint 30 cm. Le raccordement de réseau de tuyauteries cheminant entre les bâtiments Gratitude et Great Love au niveau du joint sismique est effectué en forme Ω afin de supporter les effets de mouvements différentiels de ces bâtiments. En outre, les tuyauteries sont maintenues par des flexibles suspendus qui sont résistées aux déplacements dus au séisme.

Illustration 5.5-2. Un des appuis parasismiques du bâtiment He Xin

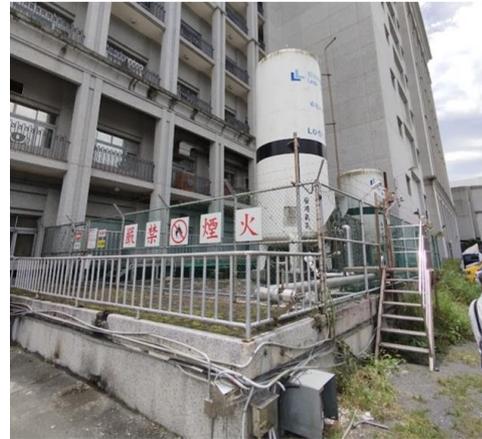
Illustration 5.5-3. Réservoirs d'oxygène liquide sur dalle avec appuis parasismiques

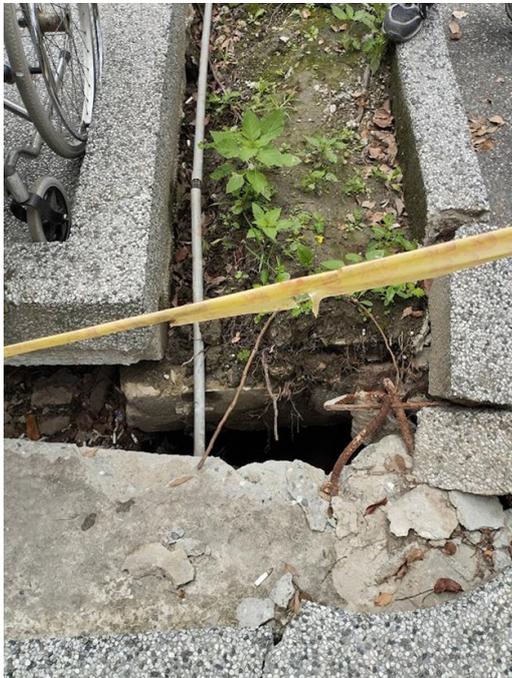
Illustration 5.5-4. Dégâts sur les trottoirs à proximité du bâtiment He Xin

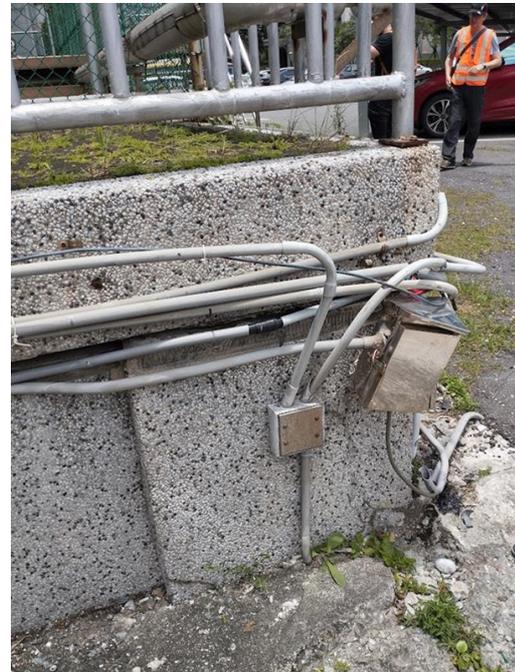
Illustration 5.5-5. Dégâts sur les réseaux externes au niveau du sol des réservoirs d'oxygène liquide

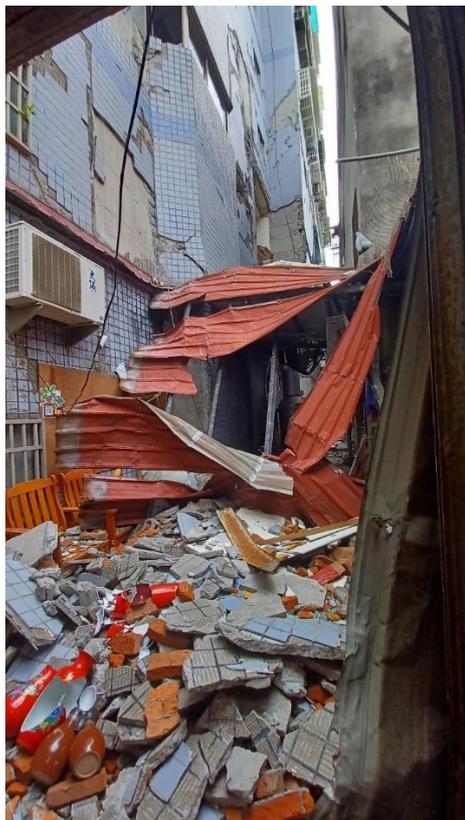
Illustration 5.6-1. Chute d'éléments de façade dans un immeuble d'habitation à Hualien

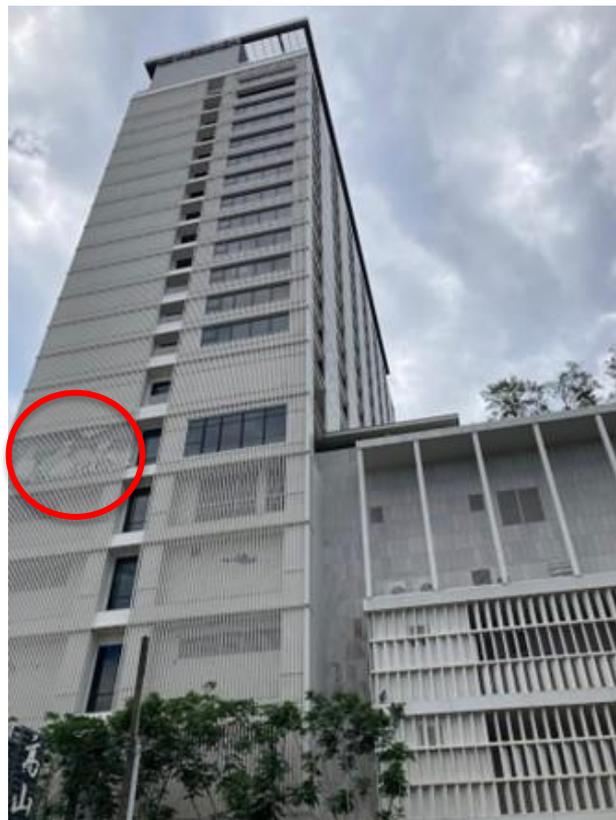
Illustration 5.6-3. Dommage des façades dans un hôtel à Hualien, chute empêchée par un filet métallique extérieur

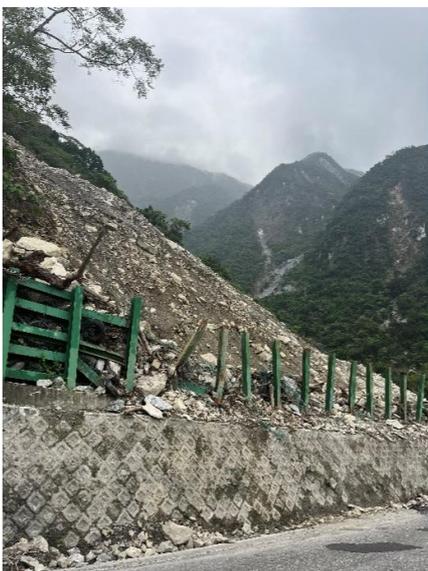
Illustration 6.1-1. Glissement de terrain sur la route Taipei-Hualien

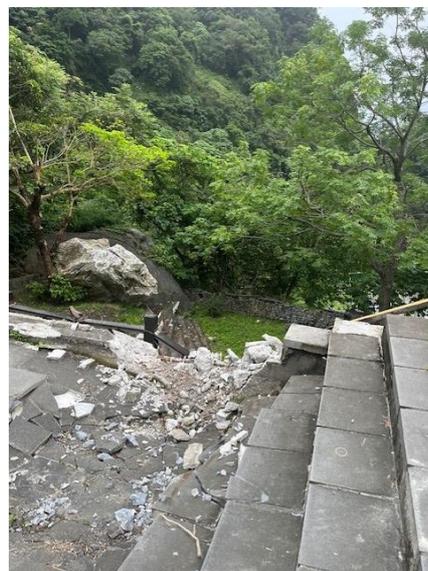
Illustration 6.1-2. Chute de blocs (de plusieurs m³) sur la route Taipei-Hualien

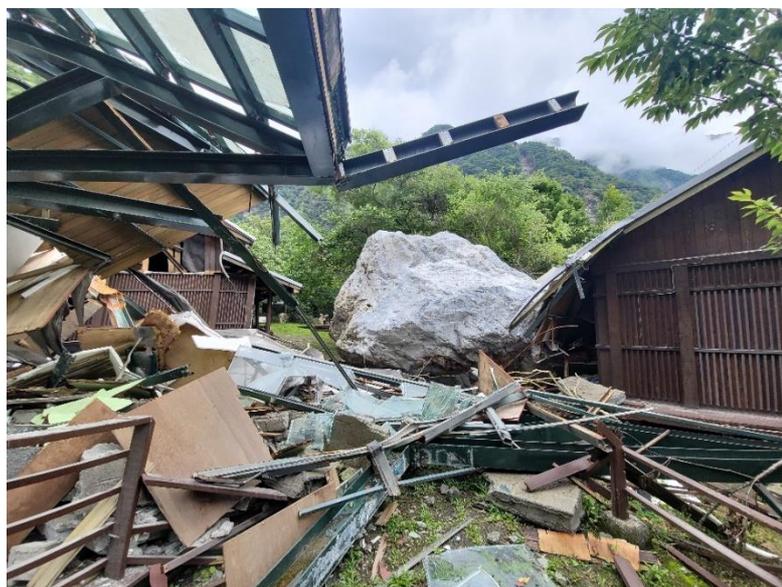
La zone montagneuse est peu peuplée, néanmoins, les chutes de blocs peuvent mettre en danger les constructions. Un exemple a pu être observé sur une structure hôtelière du parc, dont un bâtiment a été détruit par un bloc.

Illustration 6.2-2. Bâtiment percuté par un bloc de pierre détaché par la secousse sismique

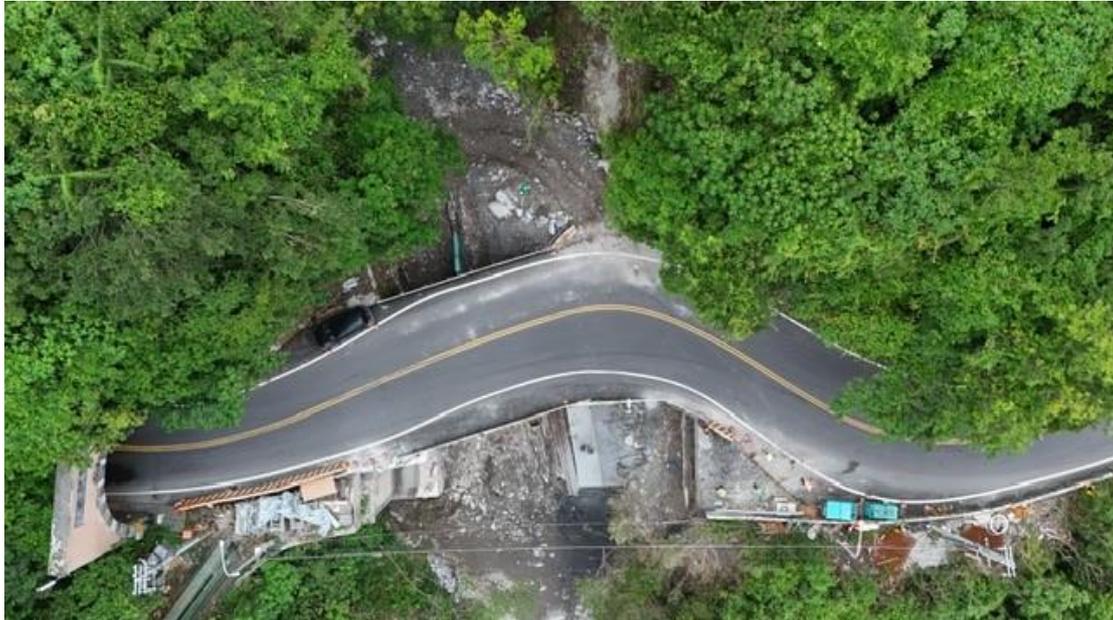
Illustration 6.3-4. Route Taïpei-Hualien, remise en état de l'enrobé au droit d'un éboulement

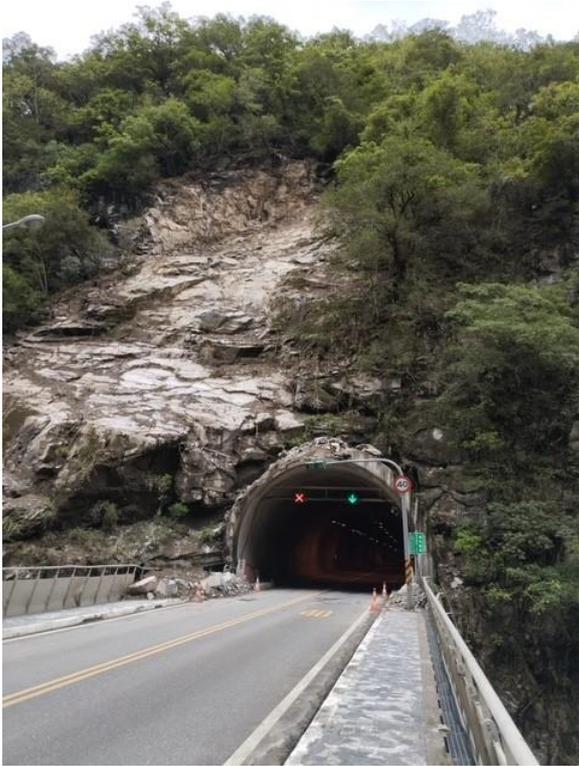
L'inspection a révélé que l'installation d'ouvrage de protection contre les chutes de pierre (i.e. filets pare-pierres) à la sortie des portails de tunnel pourrait significativement augmenter la sécurité en limitant les conséquences des chutes de pierres, fréquentes dans les environnements montagneux après un séisme. Actuellement, cette mesure de protection est peu mise en œuvre, constituant une opportunité d'amélioration pour la gestion des risques géologiques.

Illustration 6.3-15. Portail de tunnel sans protection contre les chutes de pierres

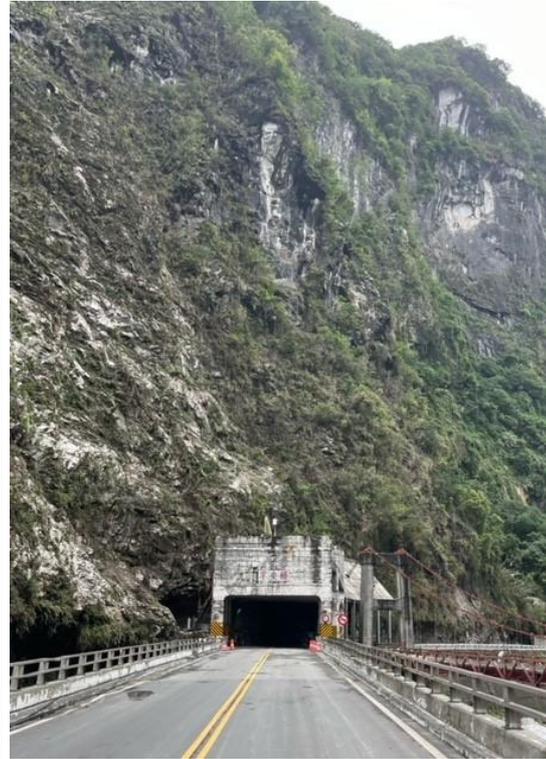
Illustration 6.3-16. Portail de tunnel sans protection contre les chutes de pierres

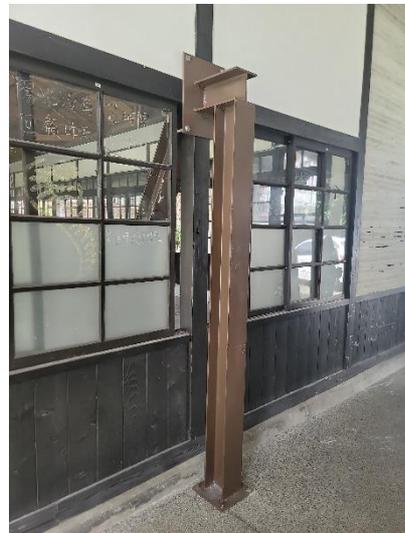
Illustration 7.8: Parc Culturel Ferroviaire, Hualien. Renforcement provisoire. 11 juin 2024

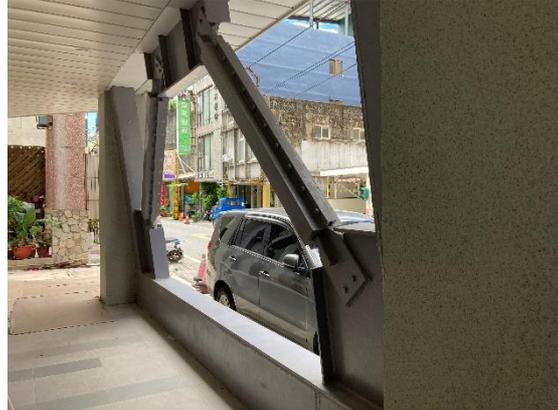
Le bâtiment de la banque MegaBank de Hualien a été renforcé peu avant le séisme (2022). Les renforts par chemisage des portiques sont visibles sur le pignon arrière sur les 5 premiers niveaux. Côté rue, des renforts métalliques à deux diagonales ont été disposés au RDC pour préserver la coursive (entrée). L'immeuble n'a pas subi de dommage lors du séisme de 2024, malgré sa position très proche de la faille.

Illustration 10.1-6. Renfort par des diagonales métalliques côté rue.

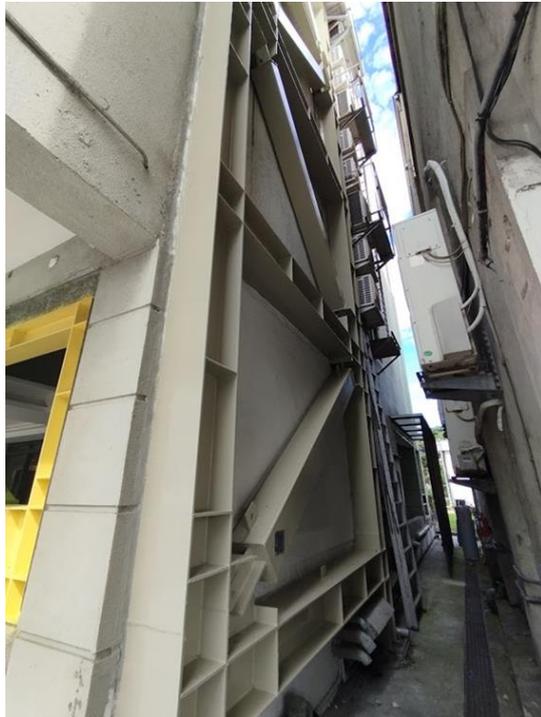
Lors de la mission, il a été constaté que des bâtiments existants à ossature en béton armé qui ont fait l'objet de renforcements parasismiques par ajout d'un contreventement externe se sont bien comportés structurellement lors du séisme (Illustration 10.1-7). En effet, ce renforcement assure la reprise des efforts sismiques et les transfère vers des fondations dédiées ou renforcées. Cette méthode de renforcement à l'extérieur des bâtiments est une solution pratique pour des raisons évidentes de mise en œuvre. Toutefois, une attention particulière doit être portée quant aux liaisons à l'existant. Illustration 10.1-8 montre un dispositif de renforcement BRB (Buckling Restraint Brace) constitué d'un élément diagonal en acier enrobé de béton à l'égard du risque de flambement du contreventement pour le renforcement des niveaux transparents à l'intérieur du bâtiment.

Illustration 10.1-7. Structure de renfort disposée sur la façade

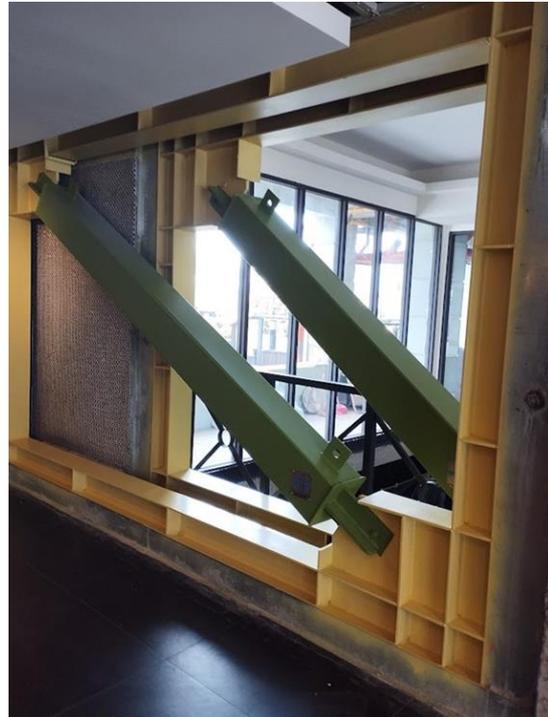
Illustration 10.1-8. Structure de renfort à l'intérieur du bâtiment (lobby de l'hôtel)

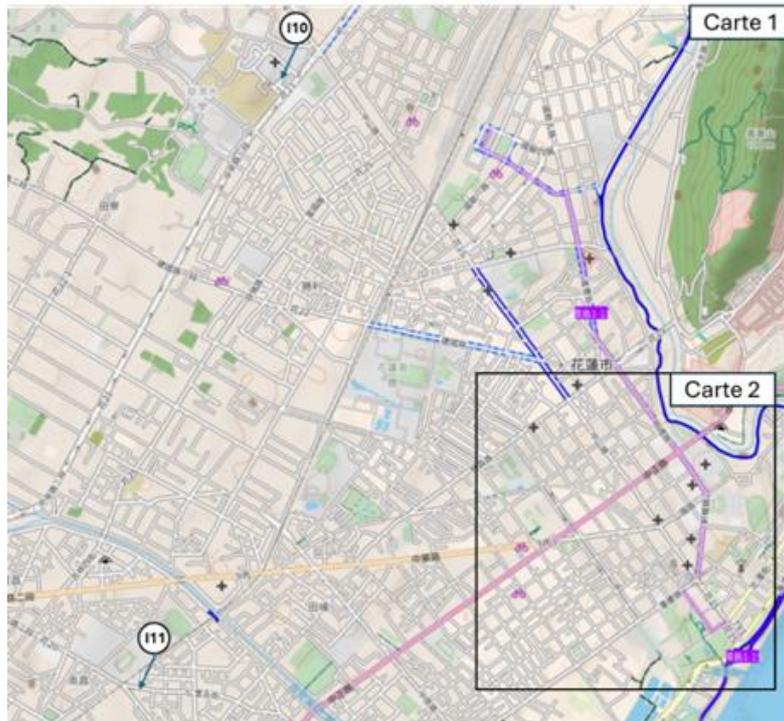
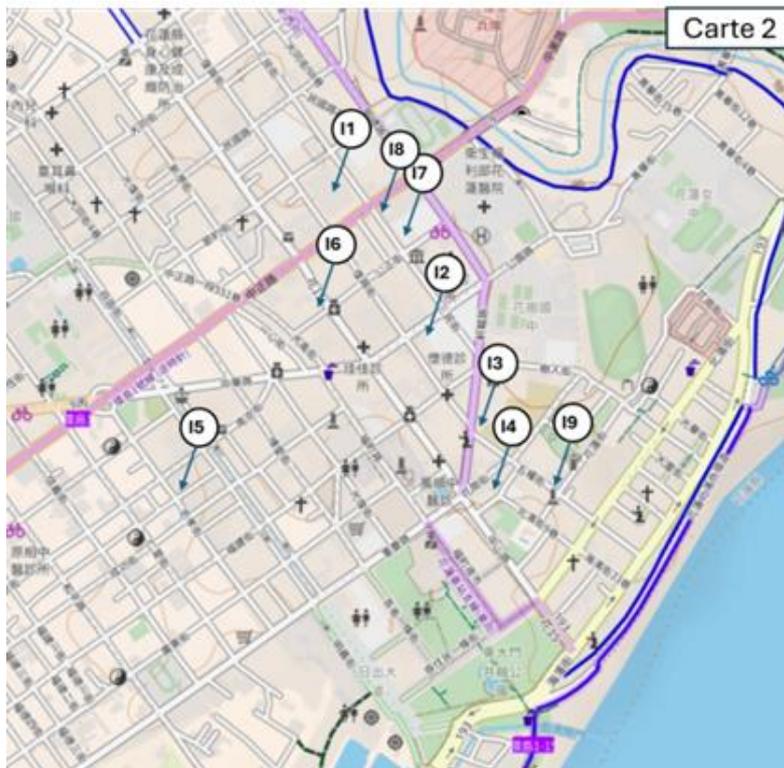
Référence : I1

Date de visite	10/06/2024
Usage	hôtel
Type de structure	Structure principale métallique enrobée de béton armé et remplissage en béton.
Nombre d'étages	21, partie arrière et équivalent 5 niveaux partie avant.
Problème principal	Création d'un point dure avec le bâtiment plus bas.
Données sur le bâtiment (âge, caractéristique,	86 m x 66 m, année de construction 2017
Localisation	23.979007004272603, 121.6093988218956
adresse	No. 599, Zhongzheng Rd, Hualien City, Hualien County, 97061
Visite 3D	Oui, R0010302 à 311
Photos	20240610_104152.jpg à 20240610_110822.jpg

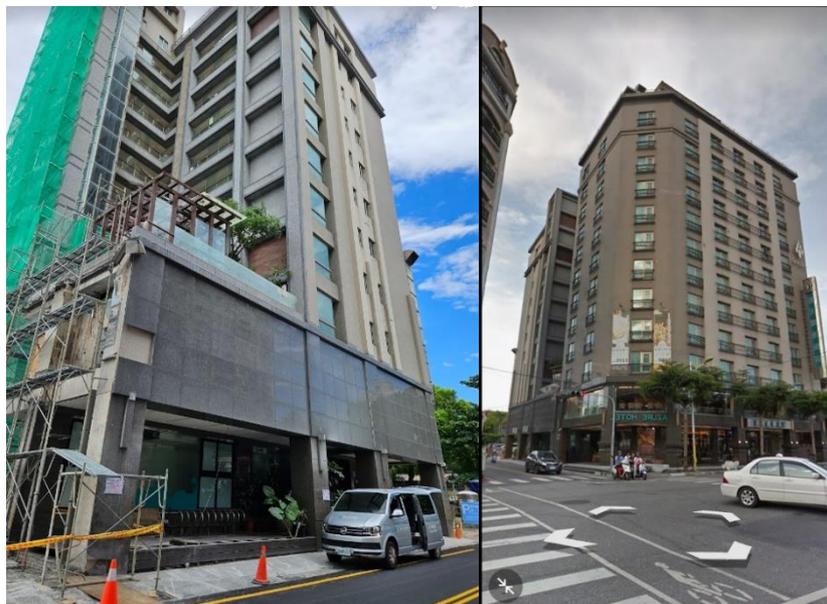
Référence I9

Date de visite	10/06/2024
Usage	Hôtel
Type de structure	Poteau-poutre béton armé + remplissage
Nombre d'étages	6
Problème principal	Important cisaillement au RDC, bon exemple de renforcement en cours. Repris des poteaux au RDC déjà fait.
Données sur le bâtiment (âge, caractéristique,	Avant 2009
Localisation	23.974444444444444, 121.61311111111111
adresse	36 Wuquan St, Hualien
3D	Non
Photos	20240610_152443.jpg à 20240610_152814.jpg

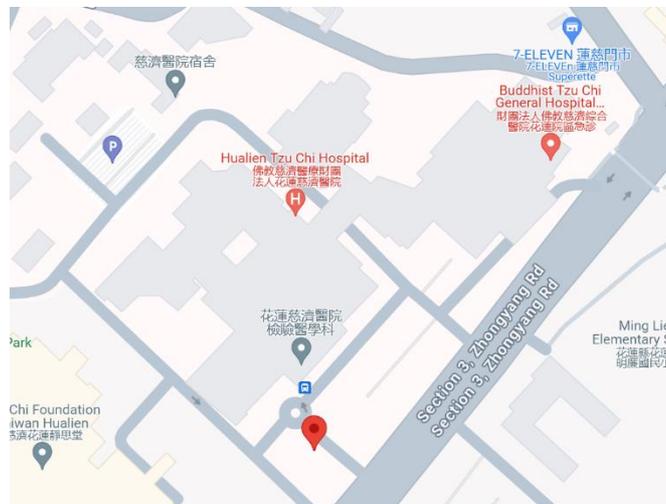
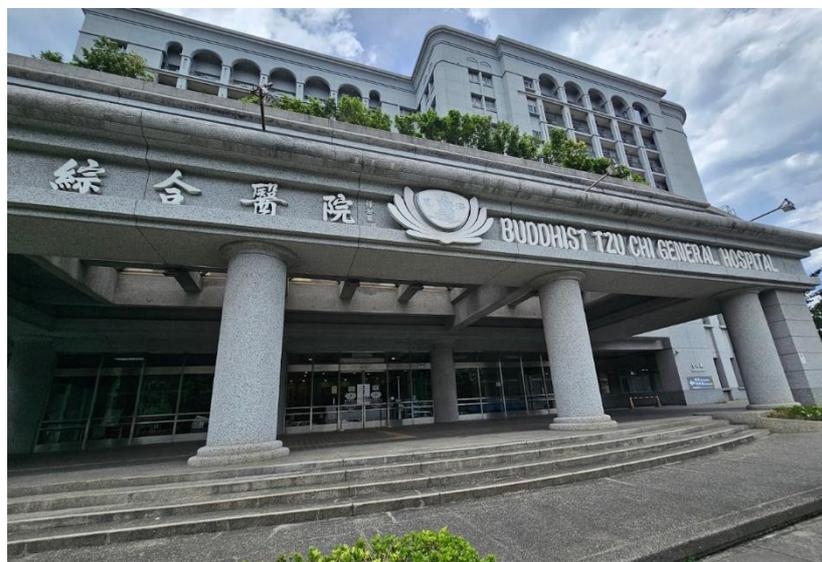
Référence I11

Date de visite	11/06/2024
Usage	Bâtiment d'habitation
Type de structure	Poteaux-poutre béton + remplissage béton armé
Nombre d'étages	14
Problème principal	Beaucoup de tableaux sont cisailés.
Données sur le bâtiment (âge, caractéristique,	
Localisation	23.969333333333335, 121.58661111111111
Adresse	189 Section 1, Zhongshan Rd, Hualien
3D	R0010327 à R0010347
Photos	20240611_142131.jpg à 20240611_151431.jpg

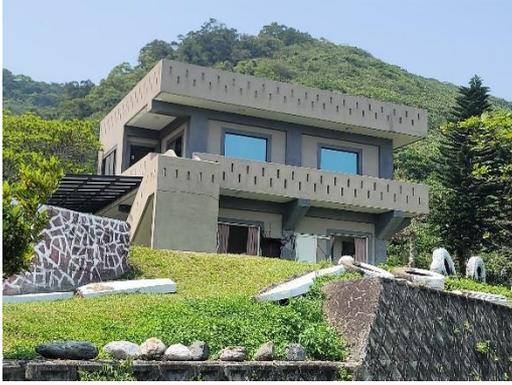
Vue de la maison endommagée par le séisme du 4 avril Pierre 06/04

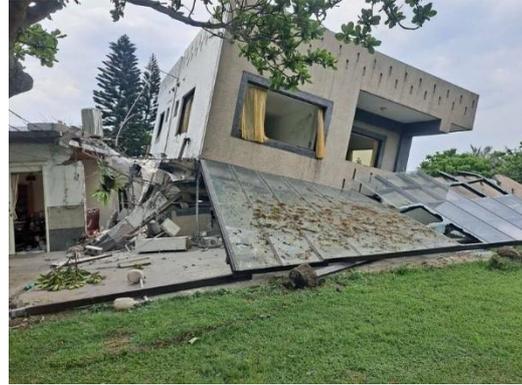
Vue de la maison endommagée par la réplique du 23 avril source [花蓮連續餘震民宿軟腳倒塌 累計12件紅單傾倒屋 - 生活 - 自由時報電子報 \(ltn.com.tw\)](https://www.ltn.com.tw/news/life/article/1211111)
