SÉISME DU 8 SEPTEMBRE 2023

AL HAOUZ, MAROC

RAPPORT DE LA MISSION DE RECONNAISSANCE DU 23-27 NOVEMBRE 2023

Volume n° 4 des documentations de la SGEB

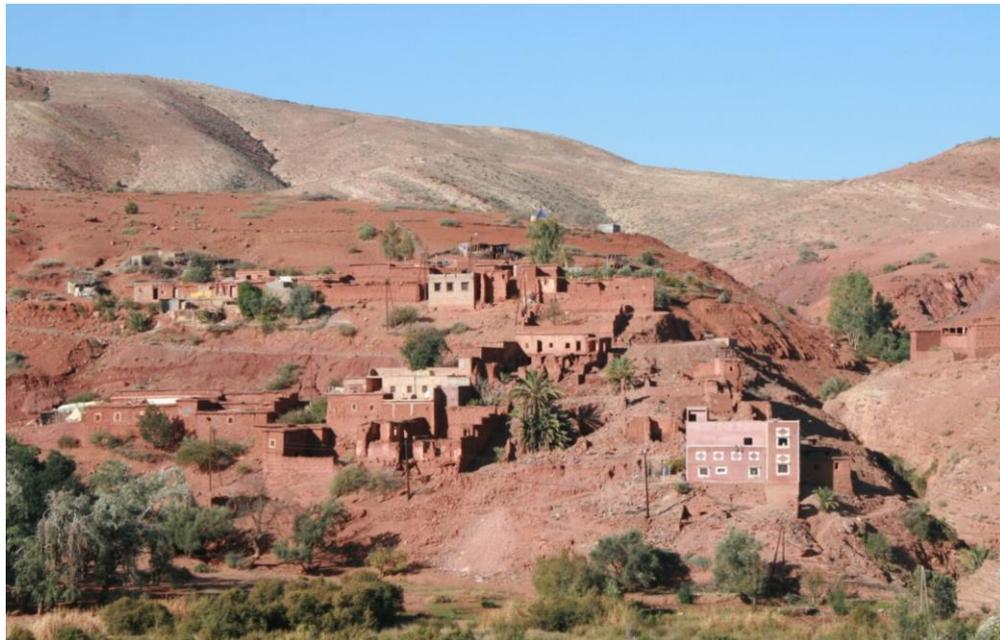
Figure 1-5 : Photo prise du village de Toufssirine (crédit S. Saloustrós)

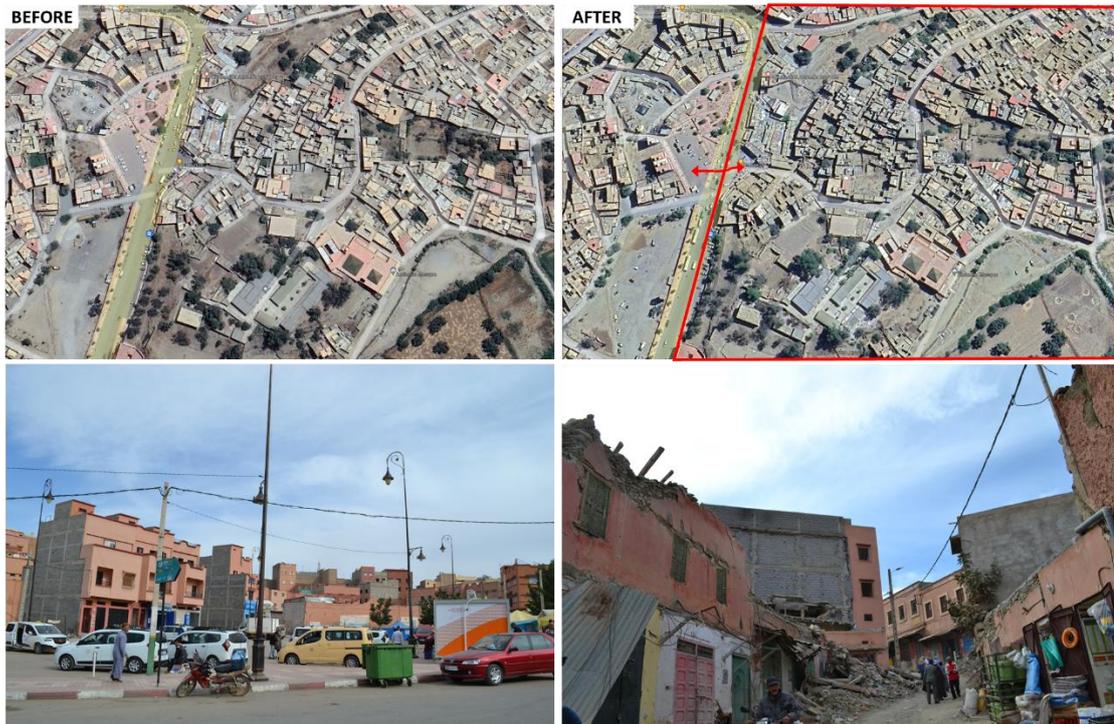
Figure 2-10 depicts the vicinity of our visit in Amizmiz, approximately 18 km from the epicenter. By comparing satellite images before and after the earthquake, we notice relatively more damage on the right side of the street, delineated by the red polygon. The accompanying photos from our visit (bottom panel of Figure 2-10) highlight the condition of buildings on both sides of the street. However, it is important to note that seemingly undamaged buildings on the left may be relatively new and could have sustained internal damage not readily apparent. Given that the buildings on the right are situated on a gentle slope, it is worth considering whether site characteristics have contributed to spatial variations of damage in this area.

Figure 2-10 : Top: Google Earth images of the Amizmiz area before and after the Al Haouz event (GE Amizmiz, 2022,2023). Bottom: views of two sides of the streets, direction indicated by the red arrows on the top right image. (credit A. Imtiaz, 25 November 2023, Amizmiz).

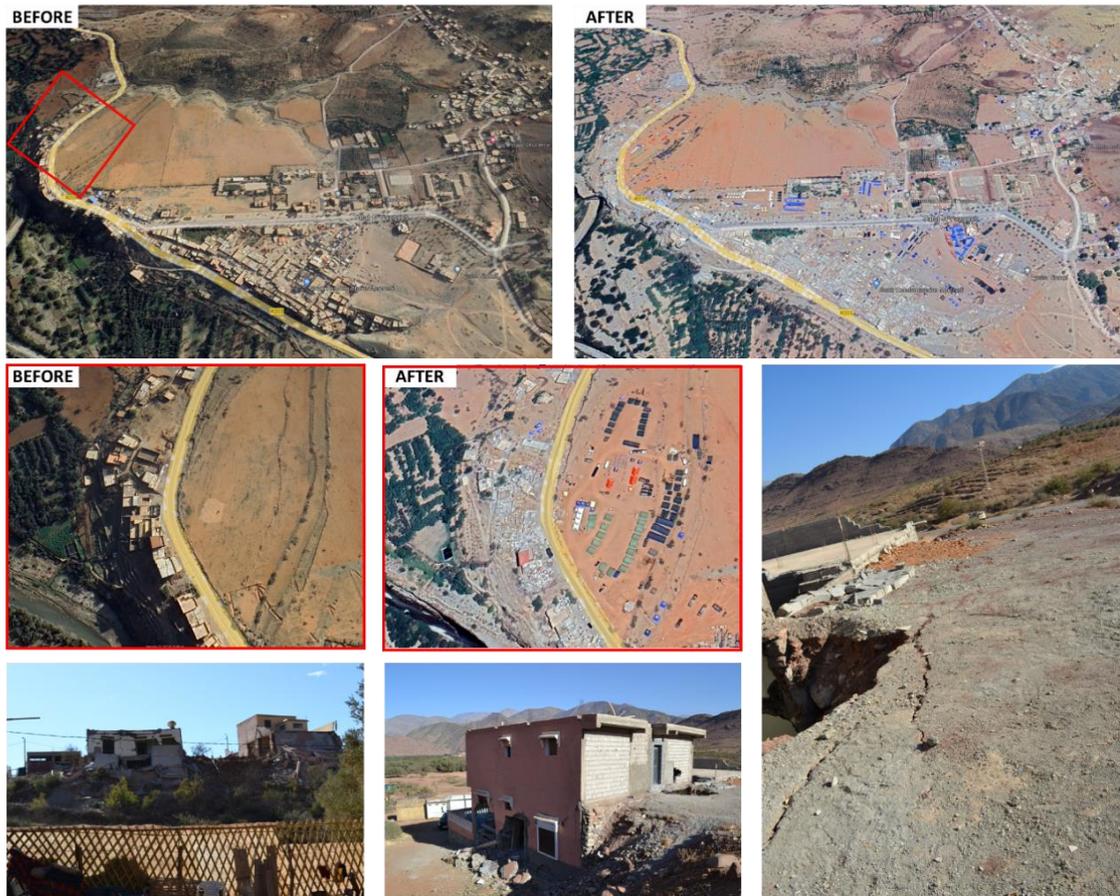
Figure 2-11 illustrates the before and after images of damage in Talat N’Yaaqoub, located 11 km from the epicenter. Numerous buildings in this area are constructed on slopes, as evidenced by a zoomed-in view, revealing ground failures and lengthy cracks near the structures. Damage observed in the Tafeghaghte area, situated 15 km from the epicenter at the base of the mountain slopes (Figure 2-12), raises questions regarding the potential influence of resonance or complex site effects on seismic ground motion. Additionally, the earthquake triggered severe rockfalls in various areas, with some examples depicted in Figure 2-13. Although debris from fallen blocks had been cleared shortly after the event, remnants near steep, exposed slopes suggest a high susceptibility to ground shaking induced by earthquakes like the Al Haouz event.

Figure 2-11 : Top: Google Earth images of the Talat N’Yaaqoub area before and after the Al Haouz event (GE Talat N’Yaaqoub, 2022, 2023). Middle: Zoomed in images of the area marked by the red rectangle. Bottom: observed damaged buildings on slopes. Right: observed ground failure. (credit A. Imtiaz, 24 November 2023, Talat N’Yaaqoub).

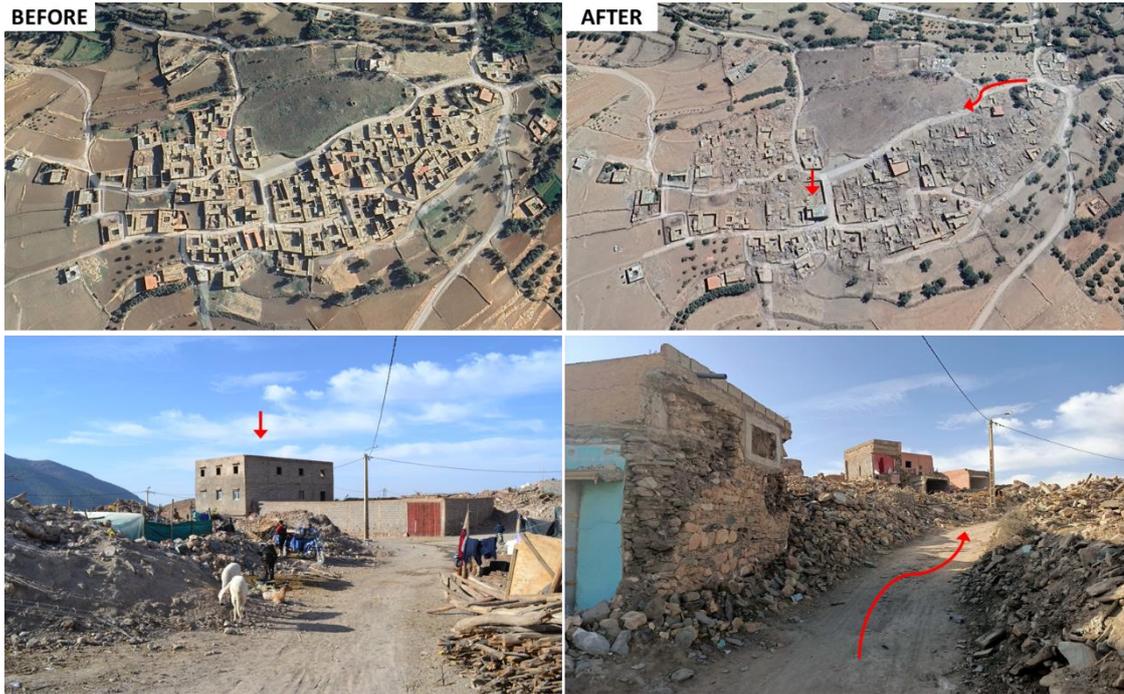
Figure 2-12 : Top: Google Earth images of the Tafeghaghte area before and after the Al Haouz event (GE Tafeghaghte 2022, 2023). Bottom: observed damage. (credit A. Imtiaz, 25 November 2023, Tafeghaghte).

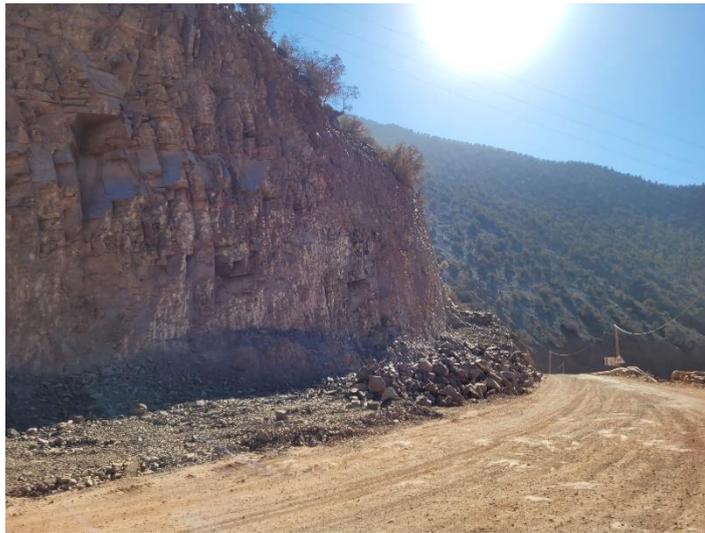
La région d'Al Haouz faisant partie de la chaîne de montagnes du Haut Atlas, les villages sont généralement accessibles via une unique route. L'accès aux villages dans les premiers instants après le séisme a été sérieusement compliqué par de multiples éboulements et chutes de pierres sur la route. La mise en œuvre de moyens matériels lourds a été nécessaire. Lors de la mission de reconnaissance, les accès aux villages avaient été rétablis. Un exemple d'une route empruntée lors de la mission se trouve en Figure 3-2, où des pierres ont été dégagées de la route.

Figure 3-2 : Route déblayée en direction de Talat N'Yaaqoub (crédit E. Lattion).

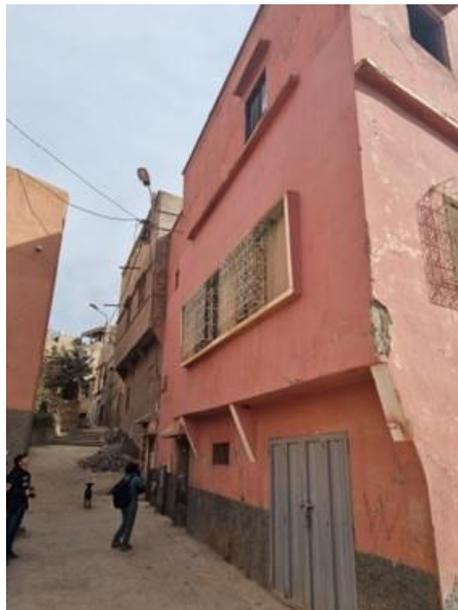
Figure 3-4: Bâtiment de 2 étages évalué avec le formulaire Suisse d'évaluation des bâtiments (crédit G. Cortés).

La construction initiale de ce bâtiment a débuté en 1975, selon le propriétaire, et au fil des années, plusieurs extensions ont été ajoutées. Ce schéma d'agrandissement progressif est fréquemment observé dans les bâtiments visités, témoignant de la tendance des propriétaires à continuer d'agrandir leur maison au fur et à mesure qu'ils disposent de revenus. Positionné sur un terrain d'angle, le bâtiment s'élève sur deux étages, avec une pièce supplémentaire et une terrasse au troisième niveau. À noter qu'aucun sous-sol n'est présent. La surface est d'environ 12m x 12m et la hauteur de chaque niveau est d'environ 3m. Cette maison était habitée par une famille de 6 personnes.

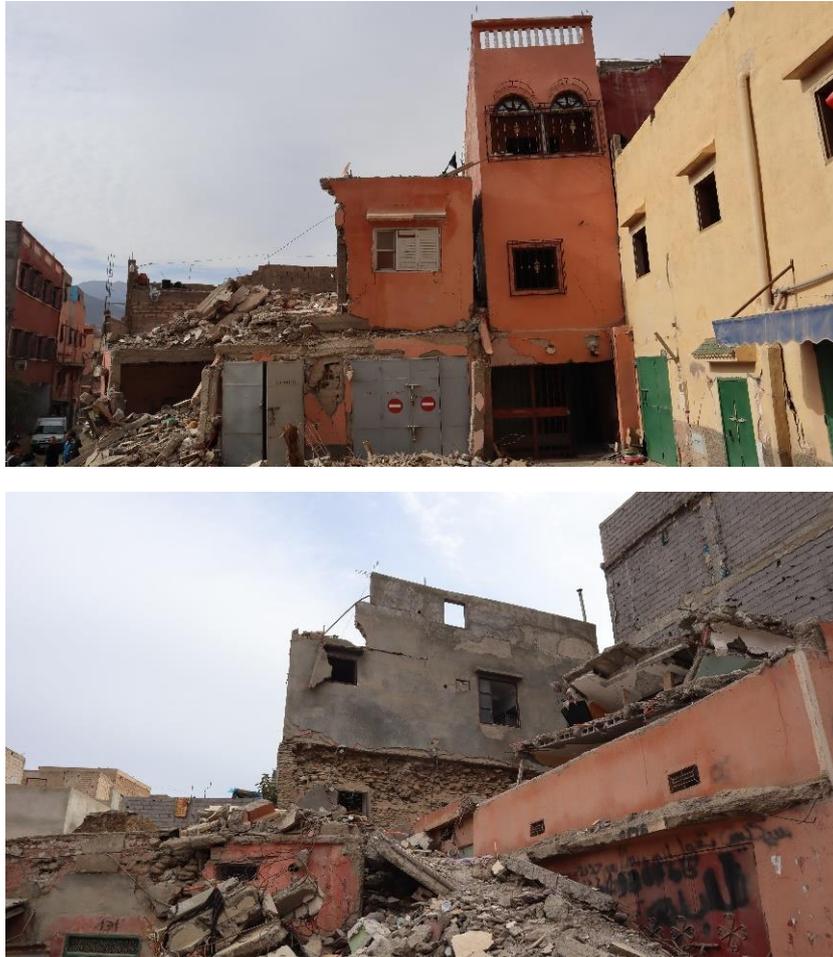
Le fait que le bâtiment a subi des dommages importants sans effondrement (par rapport niveau élevé des dommages, voir Figure 3-6) confirme qu'il avait une typologie de structure favorable, avec un nombre adéquat de murs dans chaque direction, malgré la qualité

insuffisante des matériaux utilisés. La capacité résiduelle du bâtiment a été considérablement réduite et, par conséquent, si une autre réplique importante se produit, ce bâtiment serait susceptible de subir des dommages de degré 4 ou plus (EMS 98).

Figure 3-6 : Photos montrant l'ampleur des dégâts dans la ville d'Amizmiz ; en haut : le cas d'un mécanisme de « soft story » du premier étage ; en bas : le cumul des décombres à proximité de bâtiments endommagés (crédit M. Beqiraj).

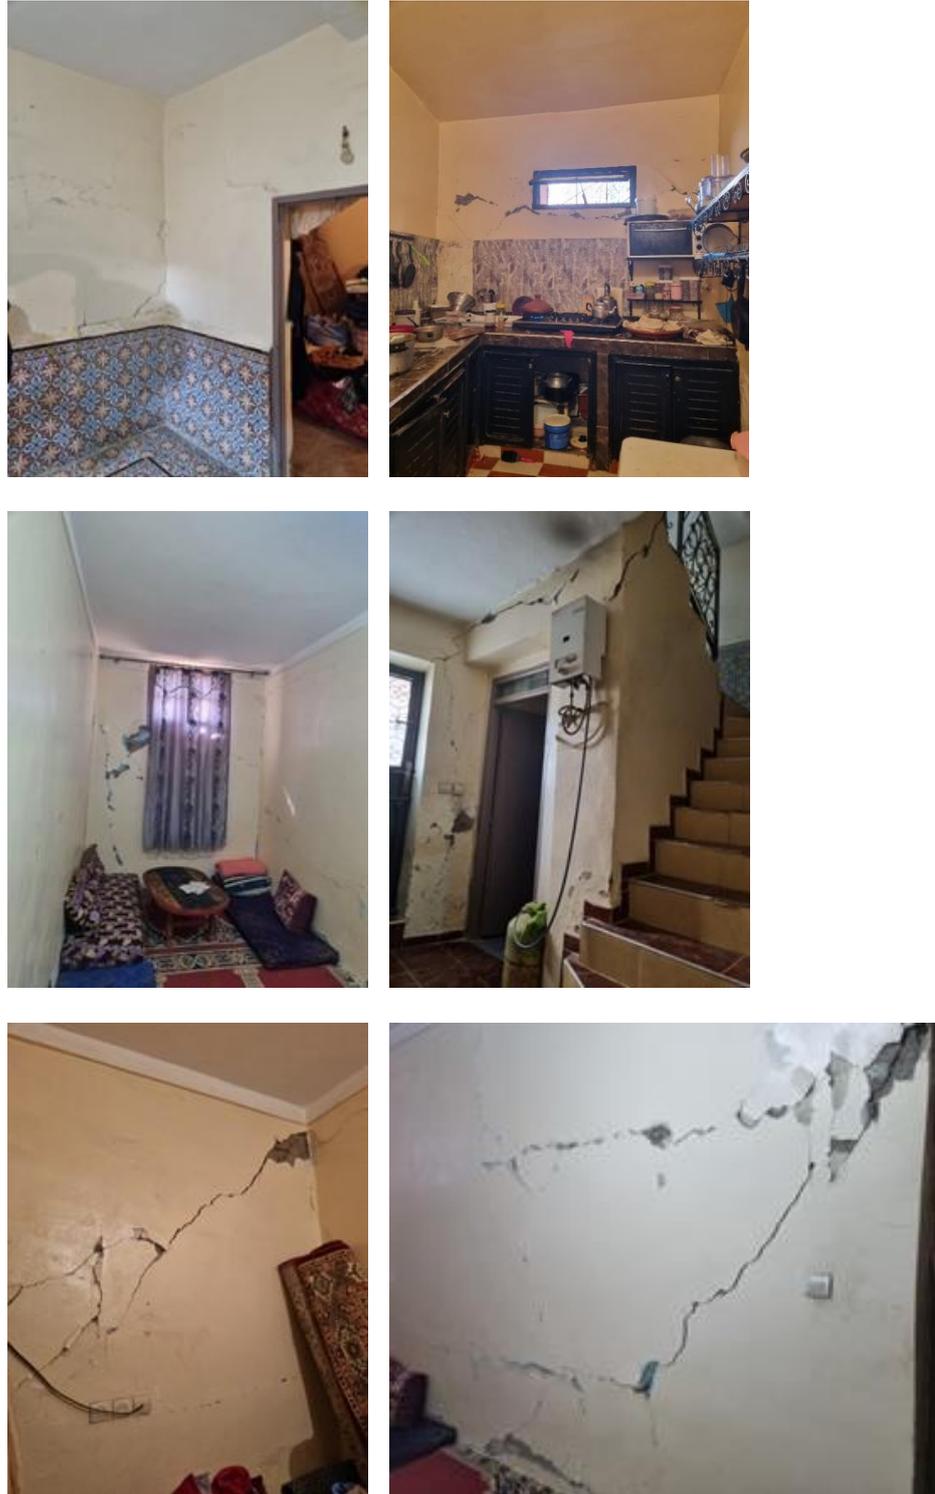
Le bâtiment présentait d'importantes fissures dans les murs. La Figure 3-7 montre le niveau des dégâts observés au rez-de-chaussée, tandis que la Figure 3-8 montre les dégâts au 1er étage. Il est clair que les dégâts les plus importants ont été observés au niveau du rez-de-chaussée. Ce niveau de dégâts correspond à un niveau de dégâts de degré 3 selon l'échelle macrosismique européenne EMS-98 (Grünthal et al., 1998). Les dégâts de degré 3 décrivent les bâtiments qui ont subi des dégâts substantiels à importants, avec des fissures larges et étendues observées dans la plupart des murs.

Figure 3-7 : Photos montrant l'ampleur des dégâts au rez-de-chaussée (crédit G. Cortés).

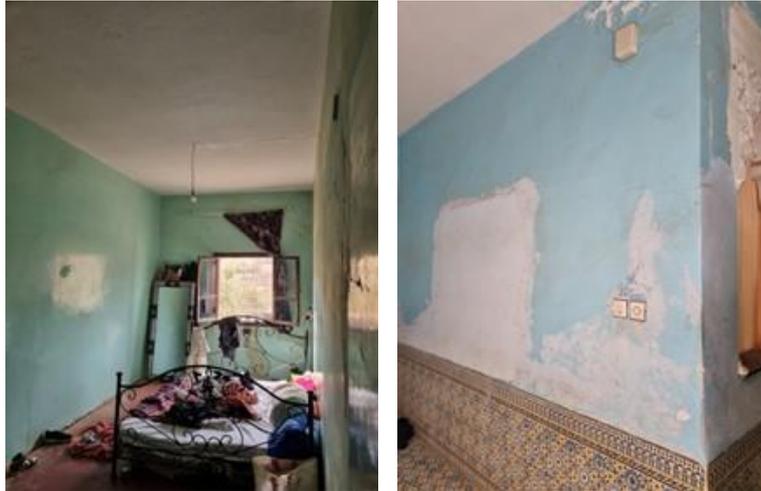
Figure 3-8 : Photos montrant l'étendue des dégâts au premier étage (crédit G. Cortés).

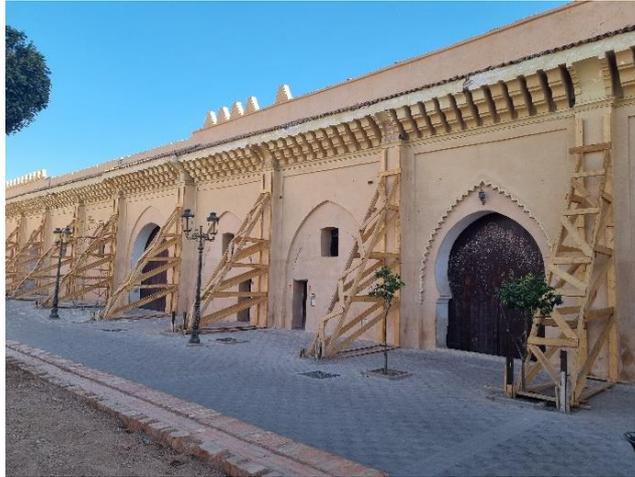
De manière générale, les mesures de première urgence observées concernent principalement des murs présentant un risque d'effondrement hors-plan. Ceci a été observé en particulier pour sécuriser les façades des bâtiments sacrés (Figure 3-10 et Figure 3-12). Ces éléments étaient également présents pour sécuriser les accès exigus dans la vieille ville, en particulier pour les bâtiments d'angles où les dégâts se concentrent (Figure 3-13, Figure 3-14 et Figure 3-15). D'autre part, des ceinturages et des chainages ont été observés sur les parties saillantes des bâtiments sacrés (Figure 3-11 et Figure 3-12). De manière générale, ces mesures se matérialisent par diverses structures provisoires en bois et avec des étais en acier. Les mesures observées peuvent être mises en perspectives avec les mesures regroupées dans le formulaire d'évaluation des bâtiments après un séisme (Figure 3-9).

Figure 3-10 : *Étaiements obliques en bois sur base d'appui ; Mosquée de la Kasbah, Marrakech (crédit G. Cortés).*

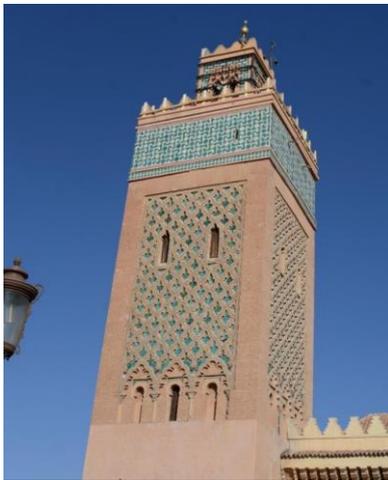
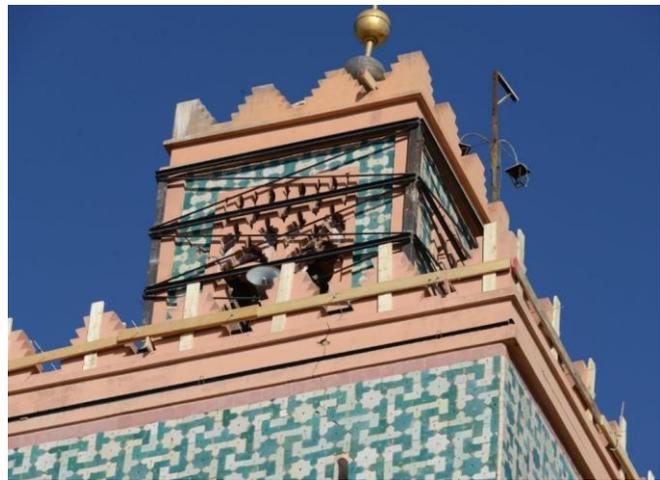
Figure 3-11 : *Chainage total (ceinturage) en acier de la partie saillante supérieure ; Mosquée de la Kasbah, Marrakech (crédit Y. Zhu).*

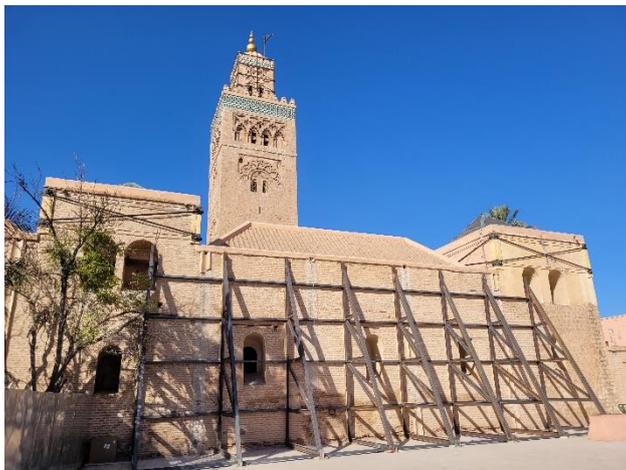
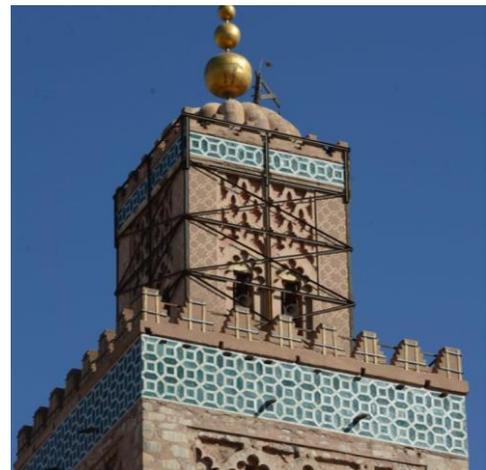
Figure 3-12 : *Gauche : étaitements obliques en acier sur base d'appui et chainage total en acier des parties saillantes ; droite : chainage total en acier de la partie supérieure de la tour ; Mosquée Koutoubia, Marrakech (crédit E. Lattion).*

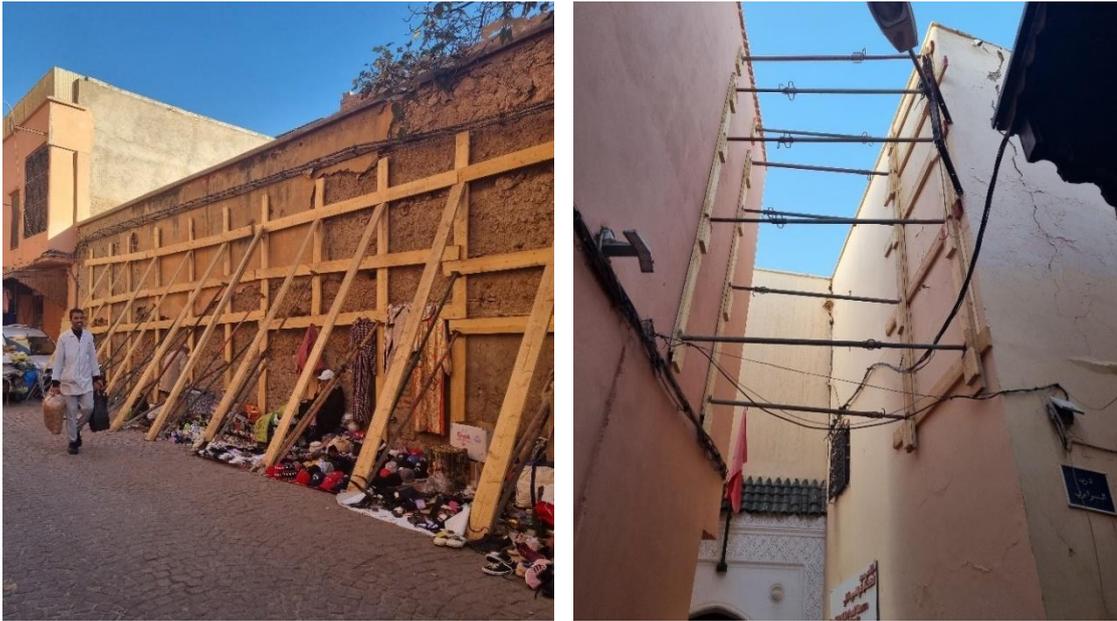
Figure 3-13 : Gauche : étais à béquille en bois et acier ; droite : étaielement en vis-à-vis avec des étais en aciers ; Vieille ville Medina, Marrakech (crédit G. Cortés).

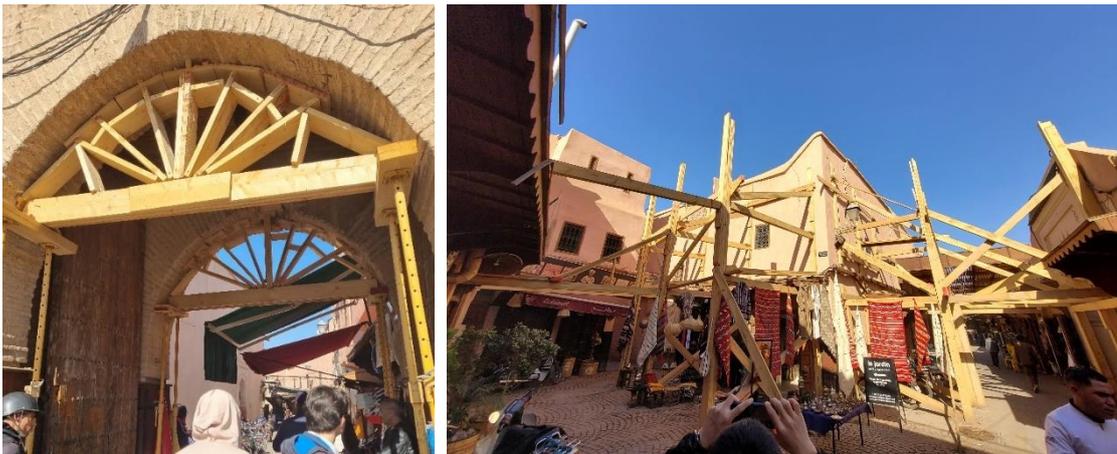
Figure 3-14 : Gauche : cintrage en arc en bois (crédit G. Cortés) ; droite : étaielement en vis-à-vis en bois d'un bâtiment d'angle (crédit E. Lattion) ; vieille ville Medina, Marrakech.

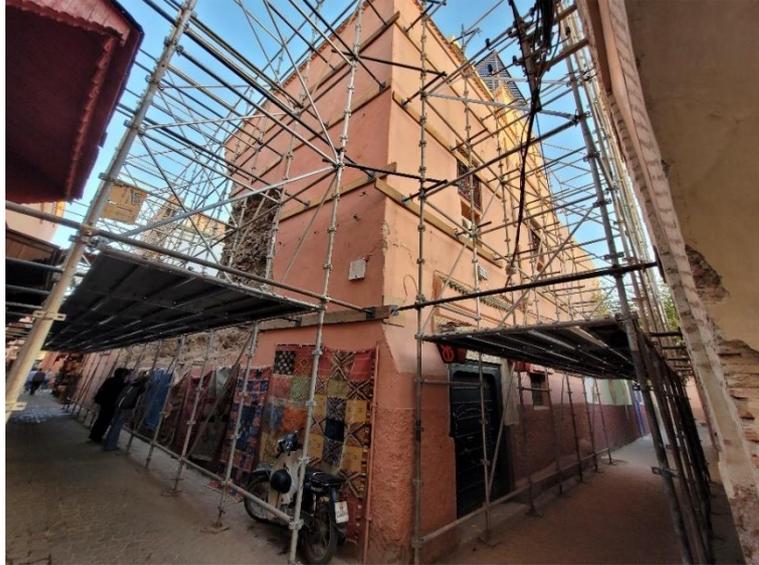
Figure 3-15 : *Etaiements en vis à vis en acier d'un bâtiment d'angle ; vieille ville Medina, Marrakech (crédit E. Lattion).*

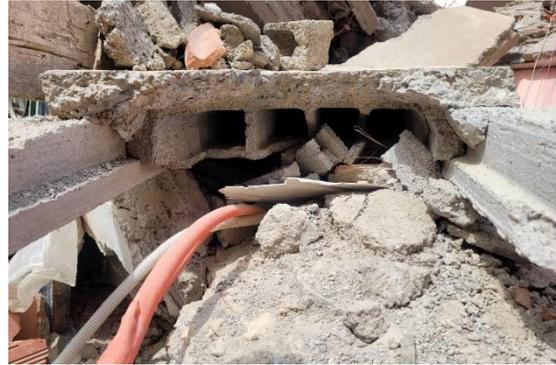
Comme le montre la Figure 4-4, les dalles sont généralement constituées de poutrelles préfabriquées en béton armé avec des hourdis en béton et un surbéton non armé de 4 à 8 cm. Les poutrelles et le surbéton ne sont pas liés par des connections métalliques, mais uniquement par la friction due à la rugosité élevée des poutrelles (Figure 4-5 et Figure 4-6). Les armatures d'attentes des poutrelles qui sont ensuite bétonnées dans les sommiers de bord sont constituées de fers droits de 10 cm de long, sans crochet, avec des aciers ronds de diamètre 5 à 6 mm. La capacité de ce type de dalle à former un diaphragme et à assurer une liaison suffisante avec les murs en cas de séisme est limitée.

Figure 4-6 : Dalle à hourdis après l'effondrement d'un bâtiment à Amizmiz (crédit E. Lattion).

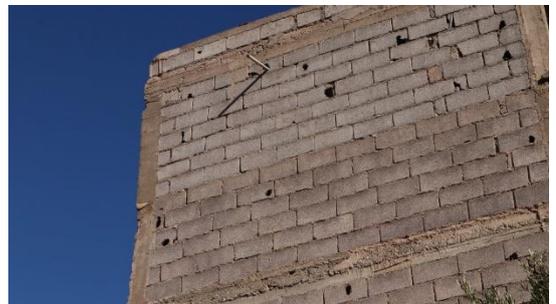
Dans de nombreux cas observés, les piliers ont été bétonnés après la construction des remplissages en maçonnerie, ce qui permettait d'économiser les coffrages latéraux. Le sommier de liaison est dans ce cas aussi généralement bétonné contre les briques. La dalle à hourdis avec son bandeau de bord en béton armé est posée sans liaison sur le sommier en béton. Il s'agit donc plutôt d'une maçonnerie confinée et les murs en briques sont dans ce cas soumis à un effort normal, bien que leur résistance soit faible. Comme la norme marocaine ne traite pas la maçonnerie confinée comme système de contreventement parasismique, il s'agit de constructions empiriques de qualité très variable.

Figure 4-8 : Détail de construction en béton et maçonnerie à Toufssirine, avec sommiers bétonnés après le montage des murs en maçonnerie (crédit M. Beqiraj).

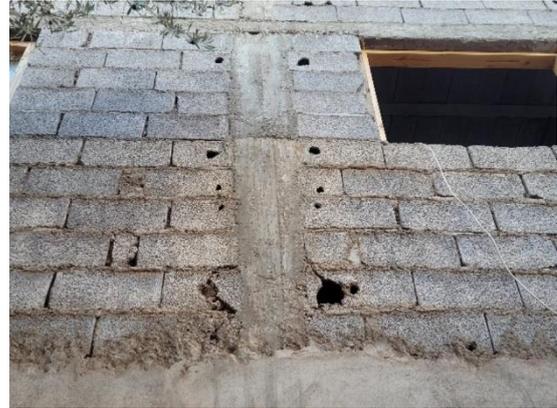
Figure 4-10 : Pilier en béton bétonné après le montage des murs en maçonnerie. Les dégâts dans les briques sont surtout visibles dans les zones confinées proches des piliers. Toufssirine (crédit E. Lattion).

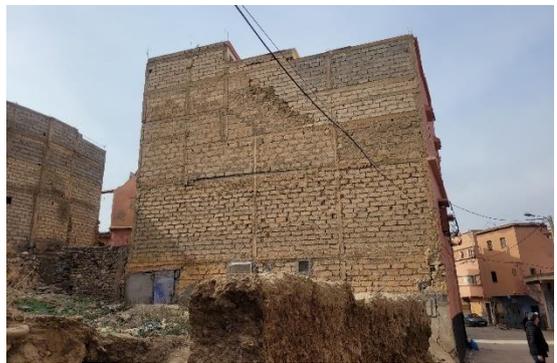
La distinction entre les types de structures en portique ou hybride n'est pas toujours évidente. Dans les villes comme à Amizmiz, les bâtiments sont tendanciellement plus hauts et on trouve davantage de système à portique. Mais comme le montre la Figure 4-12 ce n'est pas toujours le cas, car les sommiers et piliers peuvent être disposés de manière irrégulière même pour un bâtiment de 3 à 4 étages.

Figure 4-12 : Bâtiment hybride béton-maçonnerie à Amizmiz. Sommiers et colonnes disposés de manière irrégulière. (crédit E. Lattion).

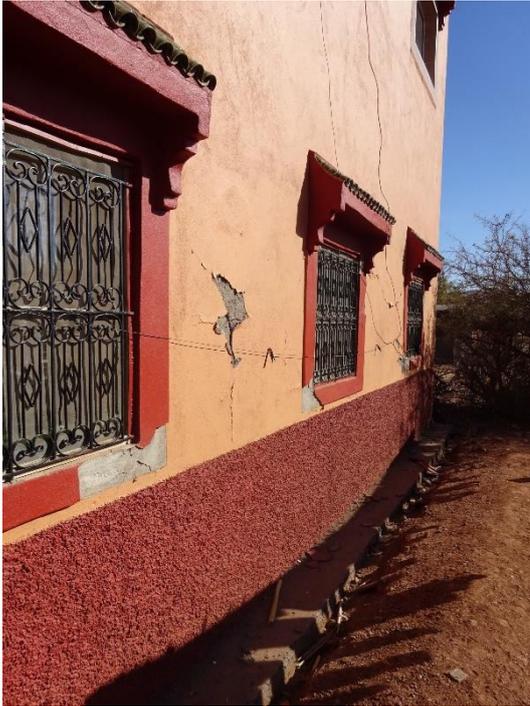
A Toufssirine, à environ 42 km de l'épicentre, les principaux dégâts observés concernent des ruptures locales ou hors plan dans les bâtiments en terre ou en maçonnerie de pierres comportant un ou deux niveaux. Globalement il y a eu peu d'effondrements complets de bâtiments. Dans ce village, les bâtiments hybrides béton-maçonnerie, même de trois niveaux, ont subi comparativement peu de dégâts. Il s'agit principalement de dégâts dans la maçonnerie (éclatements des briques de mauvaise qualité dus aux contraintes de compression, en particulier à proximité des zones confinées par le béton).

Figure 4-13 : Bâtiment hybride béton-maçonnerie à Toufssirine, vue extérieure (crédit H. Sehaqui).

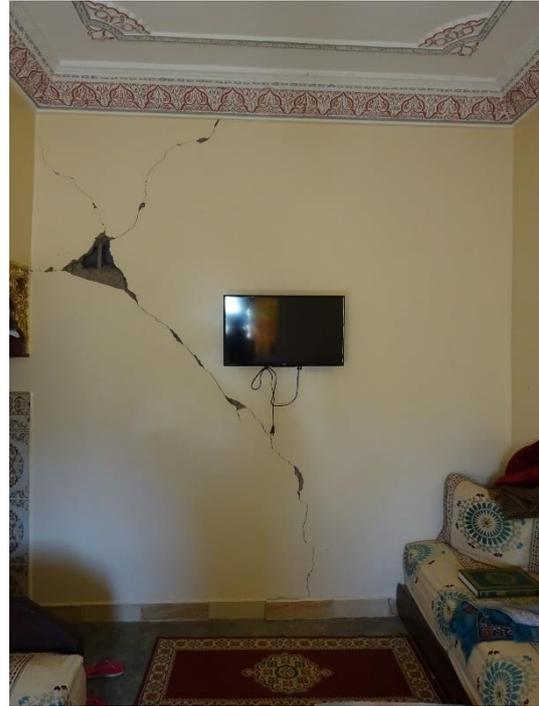
Figure 4-14 : Bâtiment hybride béton-maçonnerie à Toufssirine, vue intérieure (crédit H. Sehaqui).

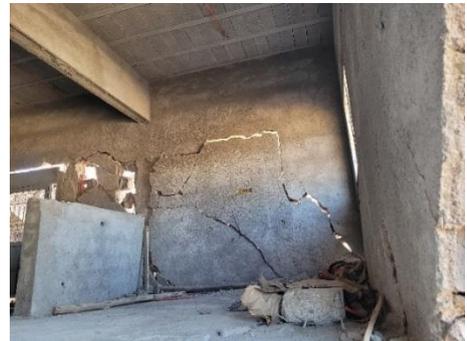
La maison dite « grise » (Figure 4-15), en cours de construction au moment du tremblement de terre, comporte un niveau dans lequel se sont concentrés les dégâts. Les murs de remplissage, composés de briques en béton à faible résistance et comportant des ouvertures, ont rompu à l'effort tranchant. La bielle comprimée du mur a également concentré les efforts au pied de la colonne d'angle, (Figure 4-16, Figure 4-19), ce qui a provoqué la rupture à l'effort tranchant du pilier en béton armé. Un pilier en béton situé au centre de la façade a aussi rompu à l'effort tranchant.

Le béton des sommiers et piliers qui ont été bétonnés après le montage des murs semble de mauvaise qualité et insuffisamment vibré. Une irrégularité dans la disposition des piliers est aussi visible (Figure 4-16). La quantité d'étriers dans les piliers est faible et il manque une armature horizontale dans l'angle de cadre assurant la transmission des efforts au sommier (Figure 4-19, Figure 4-18 et Figure 4-17). Ce mode de rupture s'est produit dans chacun des quatre pieds de piliers en béton armé. La présence des recouvrements de barres avec des longueurs d'ancrage insuffisantes a aussi augmenté les dommages. En raison de l'absence de piliers en béton de part et d'autre des fenêtres, de la qualité médiocre du béton et du faible taux d'armature, les effets en général favorables du confinement sont peu observés.

Figure 4-17 : Villa grise à Talat N'Yaaqoub, vue intérieure avec dalle à hourdis et mur de façade. (crédit E. Lattion).

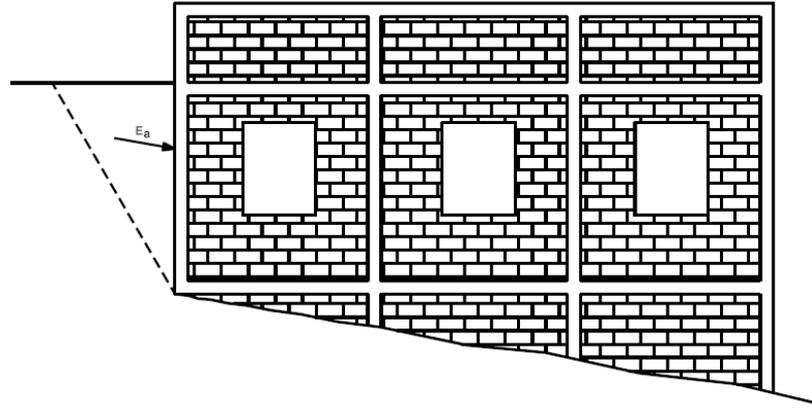
Les efforts horizontaux et les déformations ont été accentués par la poussée du remblai situé à l'amont. Les fissures de plusieurs centimètres visibles dans le sol à 2 m du bâtiment montrent une décompression du sol et confirment le déplacement du bâtiment vers l'aval. Comme pour un ouvrage de soutènement, la poussée des terres supplémentaire due à l'accélération sismique accroît les sollicitations horizontales sur la structure porteuse. Les contreventements du bâtiment situés perpendiculairement au remblai subissent donc des efforts horizontaux plus élevés.

Figure 4-21 : Elévation schématique de la maison avec remblai amont et poussée des terres.

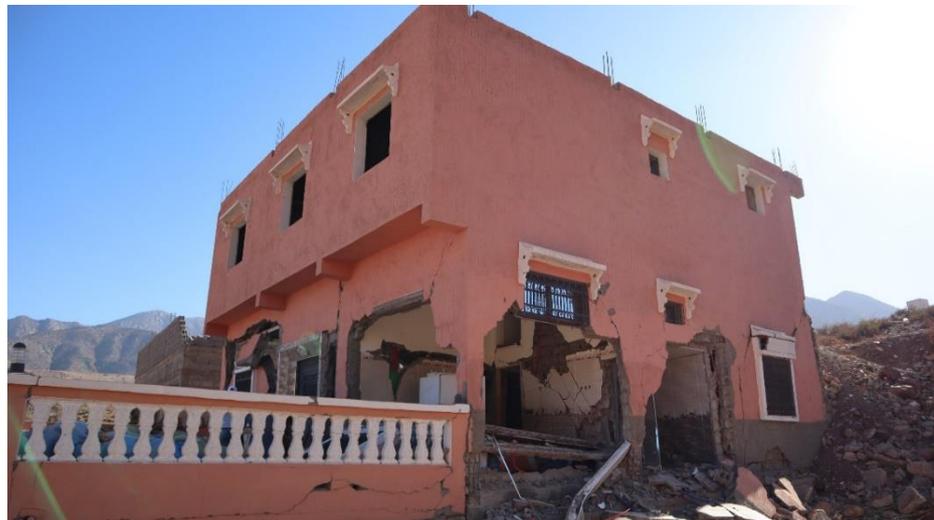
La maison dite « rose » de Talat N'Yaaqoub est située à côté de la maison « grise ». Également adossée au terrain sur un niveau, elle comporte un niveau supplémentaire et présente une meilleure qualité constructive que la maison grise. En effet, les piliers et sommiers ont été montés avant les murs en briques et la qualité du béton semble meilleure que celle de la maison grise. Le taux d'armature (barres longitudinales et étriers) est également plus élevé. La structure a cependant aussi été lourdement endommagée. Les murs de remplissage non confinés se sont effondrés, principalement hors de leur plan, en raison de l'absence de liaison et d'effort normal. La structure est ici plus proche du système en cadre, mais n'a probablement pas été dimensionnée comme telle. L'absence de piliers et de sommiers autour des ouvertures a également été défavorable pour les remplissages en maçonnerie (Figure 4-27).

Figure 4-22 : Villa rose à Talat N'Yaaqoub (crédit M. Beqiraj).

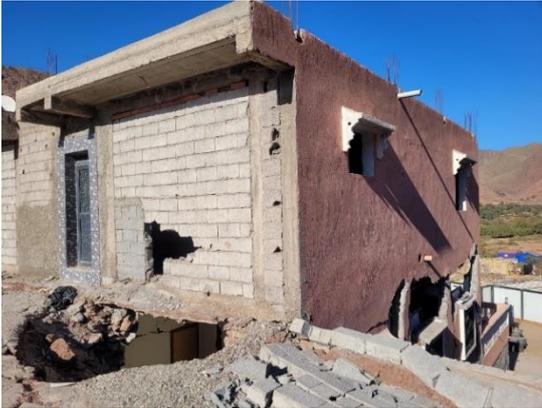
Une rupture importante s'est aussi produite en tête de pilier (Figure 4-28) en raison du manque d'étrier et d'armature horizontale de liaison avec le sommet. Comme pour la maison grise, les Figure 4-24 et Figure 4-26 montrent que la poussée du remblai contre le bâtiment a augmenté les efforts horizontaux et a provoqué des dommages concentrés au niveau inférieur. Le mur contre terre, en pierres, s'est effondré hors de son plan en raison des efforts horizontaux dus à la poussée des terres.

Figure 4-26 : Maison rose à Talat N'Yaaqoub, effondrement du mur en pierres situé contre le remblai (crédit E. Lattion).

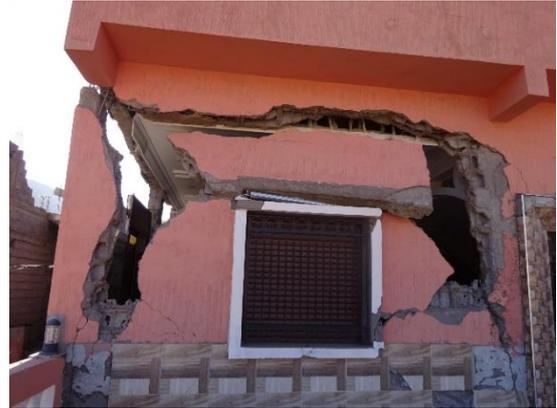
Figure 4-27 : Maison rose à Talat N'Yaaqoub, manque de piliers et de sommiers autour des ouvertures (crédit H. Sehaqui).

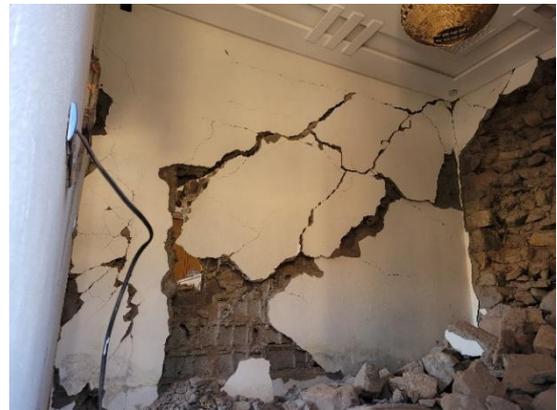
Figure 4-29 : Maison rose à Talat N'Yaaqoub, vue intérieure avec mur en pierres contre terre et mur de remplissage en briques (crédit E. Lattion).

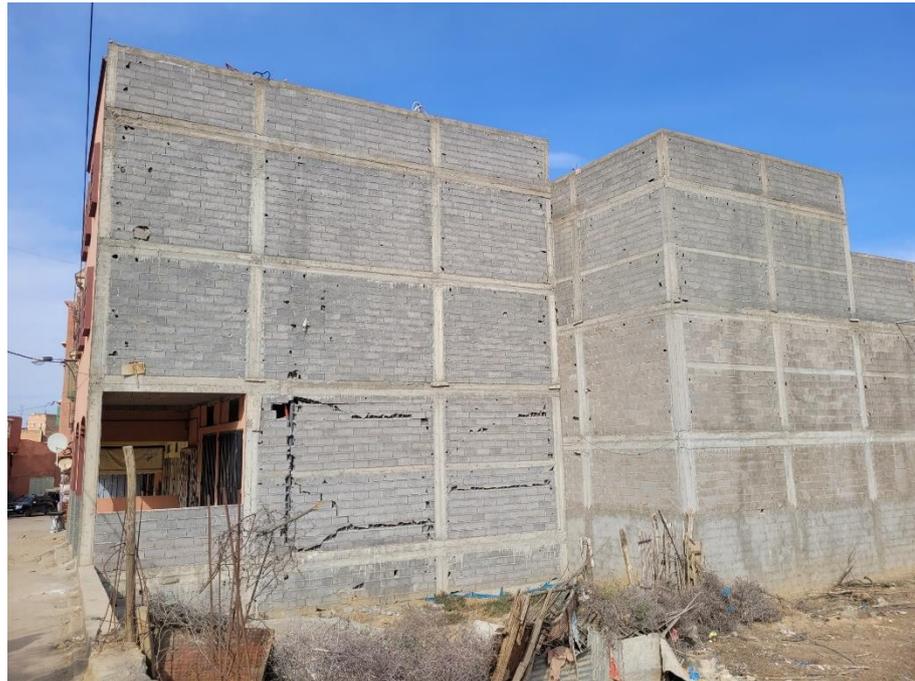
La Figure 4-30 montre deux bâtiments semblables et récents en maçonnerie et béton à Amizmiz (22 km de l'épicentre). Les structures porteuses semblent avoir bien résisté mais l'intérieur des bâtiments n'a pas pu être inspecté. Les dégâts visibles concernent surtout des éclats dans les briques et des fissures dans les murs, ce qui est typique de ce type de structure. Les piliers et les sommiers ont été bétonnés après la construction des murs, mais il s'agit probablement de bâtiments dimensionnés en système cadre au vu de leur hauteur. Le confinement même partiel des murs en briques dans les éléments en béton semble avoir été favorable.

Le bâtiment de gauche montre plus de dégâts en raison de la grande ouverture au rez-de-chaussée et de la présence des percements pour les conduites qui ont affaiblis les murs. Le bâtiment de droite comporte davantage de sommiers de liaison, ce qui est favorable pour confiner les murs en maçonnerie.

Figure 4-30 : Bâtiments en maçonnerie confinée à Amizmiz (crédit E. Lattion).

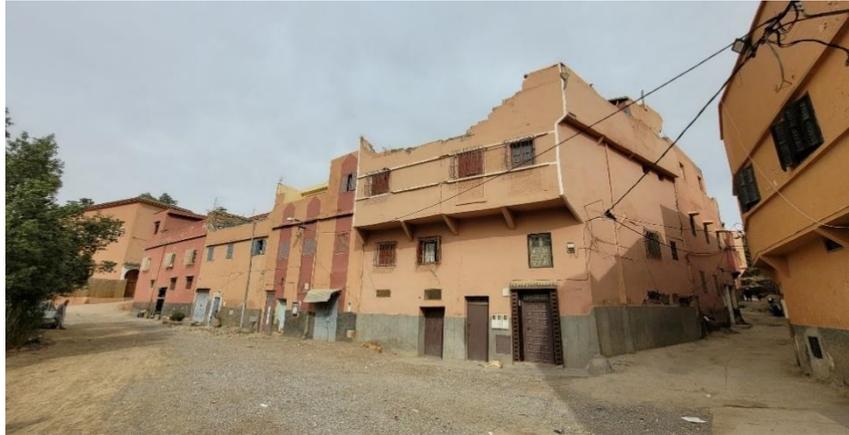
Sur la Figure 4-33, il s'agit d'un groupe de bâtiments d'habitation visités à Amizmiz. En apparence ils n'ont subi que peu de dégâts, mais les deux bâtiments de gauche sont de type hybride béton – maçonnerie de briques et présentent des dommages importants. Les piliers en béton armé ont subi des ruptures fragiles dues à l'interaction avec la maçonnerie. Le bâtiment situé tout à droite en maçonnerie de pierres comporte quant à lui moins d'ouvertures et les dégâts dans les murs en pierres sont moins importants.

Figure 4-33 : Bâtiments contigus à Amizmiz. (crédit E. Lattion).

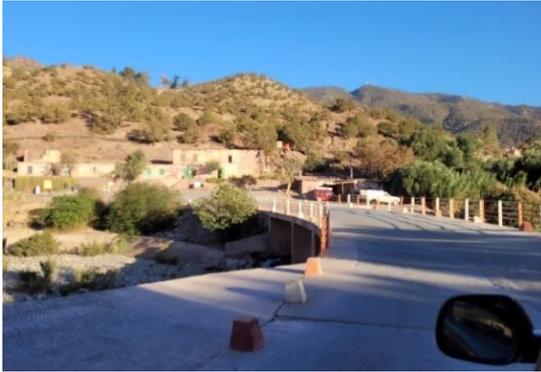
Les ponts n'ont pas non plus été inspectés en détail mais il n'a pas été relevé d'effondrement ou de dommage rendant leur utilisation impossible. Il s'agit généralement de ponts de relativement petites portées, en béton armé. Pour franchir certains cours d'eau, des buses sont aussi utilisées à la place des ponts. Les Figure 4-36 et Figure 4-37 montrent des ponts-cadres en béton armé qui semblent en bon état.

Figure 4-36 : Pont en béton armé de type cadre à Imi N'ougarzi (crédit E. Lattion).

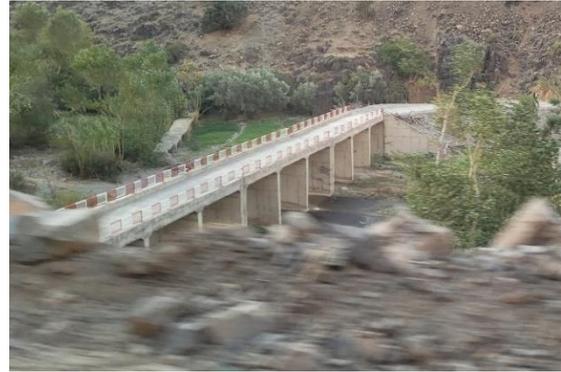
Figure 4-37 : Pont en béton armé près de Targa (crédit E. Lattion).

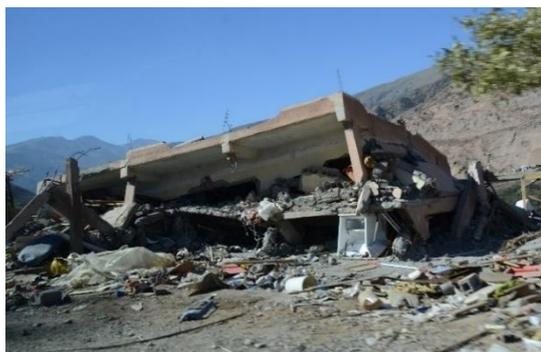
Nos observations se sont volontairement focalisées sur les bâtiments non effondrés afin de pouvoir essayer de déterminer les modes de rupture. Nous avons aussi observé des bâtiments en maçonnerie et béton armé totalement effondrés comme à Talat N'Yaaqoub à environ 11 km de l'épicentre (Figure 4-38 et Figure 4-39), mais les trop lourds dommages ne permettent pas d'analyser les mécanismes ayant conduit à la rupture et ces bâtiments ne font pas l'objet du présent rapport.

Figure 4-38 : Bâtiment effondré à Talat N'Yaaqoub (crédit Y. Zhu).

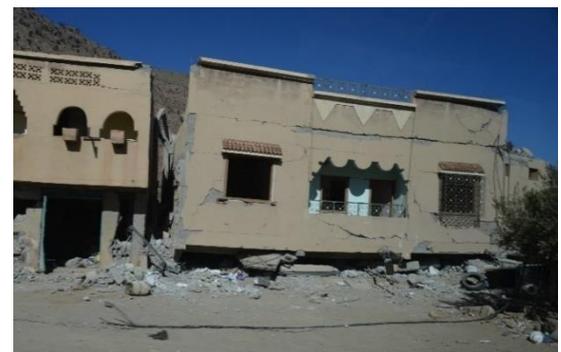
Figure 4-39 : Soft-storey, bâtiment à Talat N'Yaaqoub (crédit Y. Zhu).

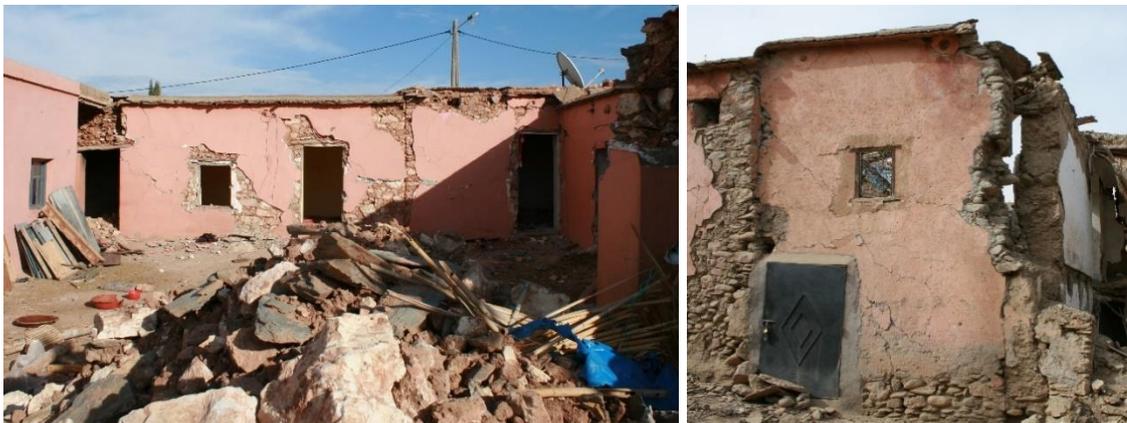
Stone masonry buildings were common in all the areas surveyed during this mission. Typical vernacular stone masonry buildings have one to two stories and are characterized by small spaces and openings (Figure 5-1).

Figure 5-1 : Example of vernacular stone masonry structures in Tafeghaghte (left) and Amizmiz (right) (credit S. Saloustros).

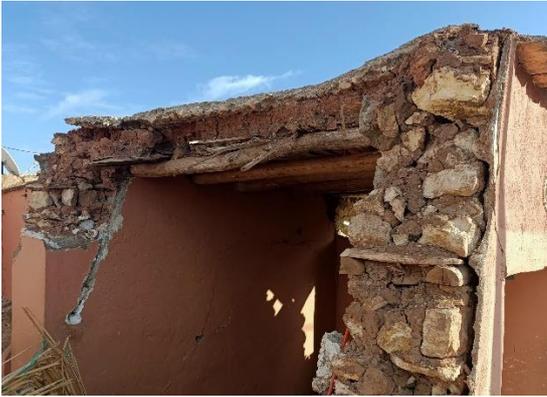
Stone masonry walls are constructed using multiple leaves with irregular stones of various sizes and shapes, with joints between stones filled with earthen mortar. Inspection of collapsed stone masonry walls indicates a limited number or the complete absence of through-stones connecting the external walls leaves, and the infill is comprised of small pebbles and earthen mortar (see Figure 5-2). The construction of stone masonry structures in Morocco is guided since 2011 by RPCTerre 2011.

Figure 5-2 : Stone masonry typology and traditional floor in Tafeghaghte (15 km from epicentre) (credit S. Saloustros).

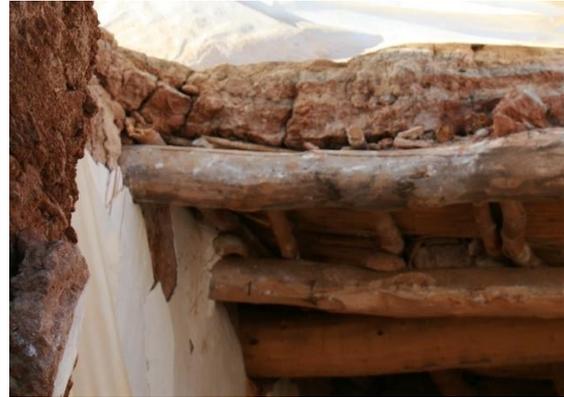
Layer of soil material: with a thickness between 15 and 30 cm according to RPCTerre 2011. In some cases, this layer consisted of smaller layers of varying soil compositions (refer to Figure 5-3).

Figure 5-3 : Traditional floor with layers of varying soil compositions in Talat N'Yaaqoub (11 km from epicentre) (credit S. Saloustros).

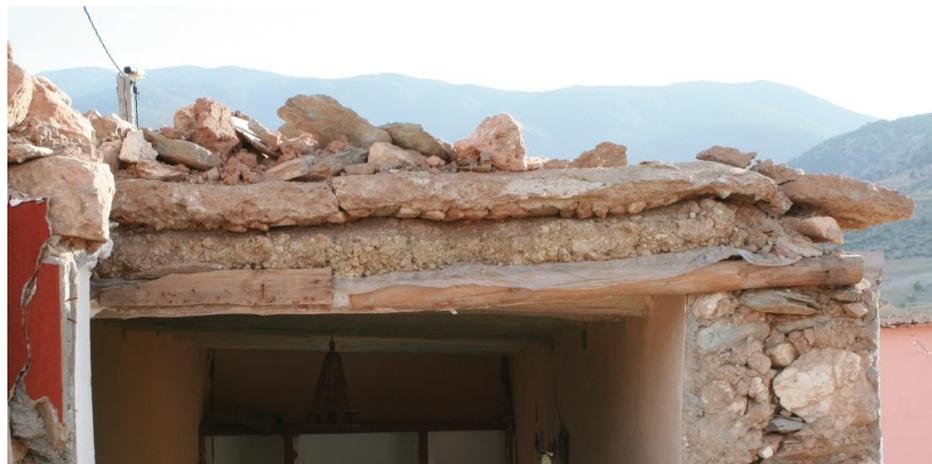
In certain cases, a plastic sheet was visible either beneath or atop the thick layer of soil layer.

Figure 5-4 : Stone masonry typology and traditional floor with a plastic sheet beneath the soil layer in Tafeghaghte (15 km from epicentre) (credit S. Saloustros).

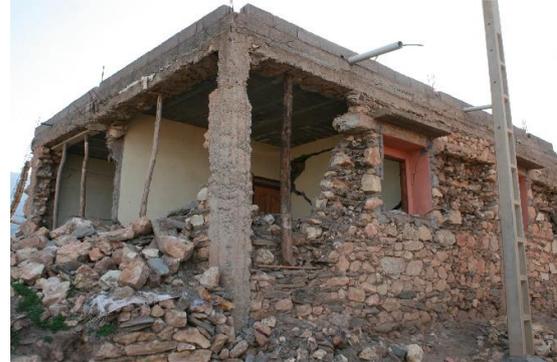
As illustrated in Figure 5-9 and Figure 5-10, these structures exhibited significant damage, characterized by the partial or complete out-of-plane collapse of the stone masonry walls situated between the reinforced concrete elements. This suggests that the interaction between the stone masonry walls, and reinforced concrete elements did not conform to the behaviour expected of confined masonry structures. The collapse of the walls in these two cases indicates that the floors are supported primarily by reinforced concrete piers, resulting in a lack of stabilizing vertical force exerted on the walls. The out-of-plane partial or global

collapse of the walls was facilitated by the poor quality of stone masonry, which lacked through-stones between the wall leaves (see also Figure 5-11).

Figure 5-10 : Collapsed stone masonry walls in a building with reinforced concrete piers and tie-beams in Tafeghaghte (15 km from epicentre) (credit S. Saloustros).

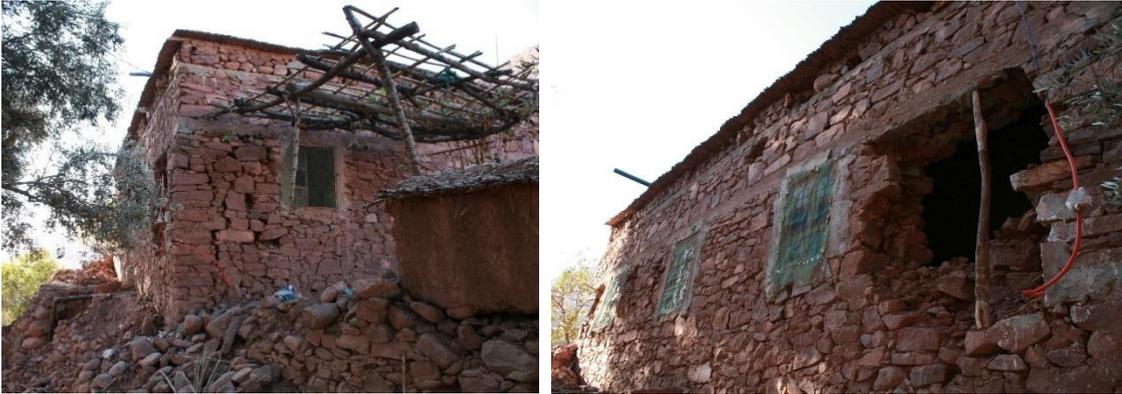
In several cases, the use of rectangular stone units and adherence to regular structural characteristics prevented collapse or extensive damage. The building in Figure 5-12, located in Tikioute, stands out amidst the collapse of most stone masonry buildings in the area. The structure exhibits structural and construction characteristics absent in the neighbouring buildings: i) the masonry units display greater regularity with rough surfaces and rectangular shapes, ii) the earthen mortar joints are thinner, and iii) a reinforced concrete tie-beam encircles the building at the level of the window openings. A second layer of concrete can be observed at the top of the structure, likely corresponding to the floor. Despite the presence of significant damage, including cracking between perpendicular walls and localized failures around openings, the structure remains standing. As mentioned, this resilience assumes greater significance considering the extensive damage suffered by the entire village of Tikioute, where most stone masonry buildings collapsed.

Figure 5-12 : (Left) Corner and (right) front view of one of the few standing stone masonry buildings at Tikioute (11 km from epicentre) (credit S. Saloustros).
