SÉISME DU 8 SEPTEMBRE 2023

AL HAOUZ, MAROC

RAPPORT DE LA MISSION DE RECONNAISSANCE DU 23-27 NOVEMBRE 2023

Volume n° 4 des documentations de la SGEB

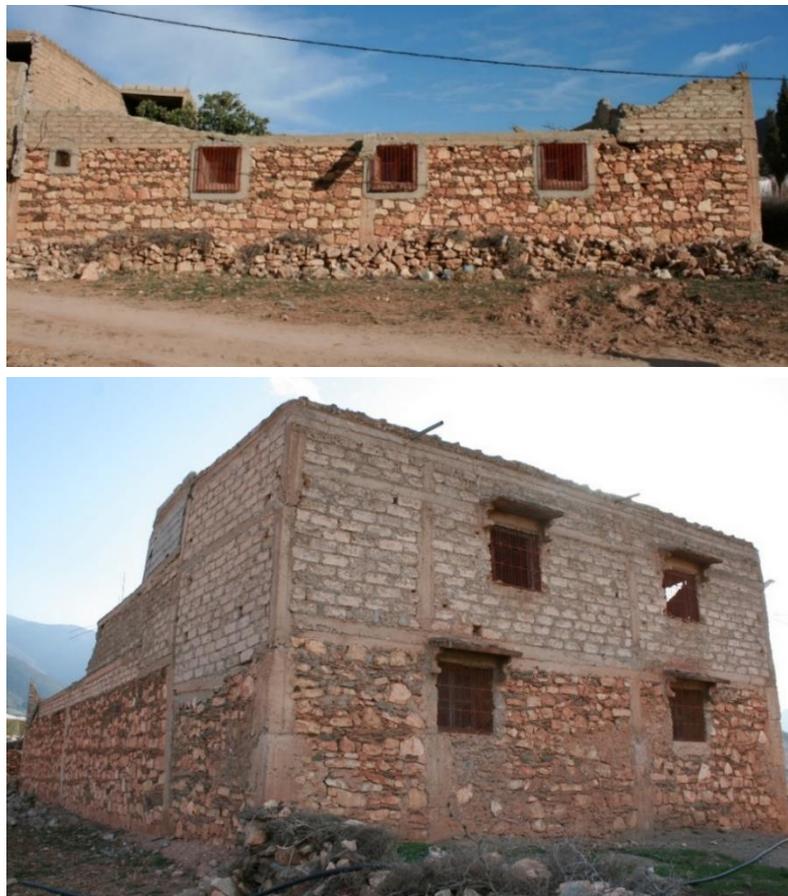
Figure 5-13 : (Top) Front and (bottom) corner view of a stone masonry building with minimal damage in Tafeghaghte (15 km from the epicentre) (credit S. Saloustros).

Figure 5-13 shows one of the few buildings of Tafeghaghte that remained visibly intact, exhibiting minimal visible damage of the stone masonry walls from the exterior. In this case, stone masonry is characterized by approximately rectangular units with thin mortar joints and horizontally aligned joints. Although access to the interior of the building was not feasible, the floor system appears modern. At one corner, there is a vertical extension made from modern block masonry.

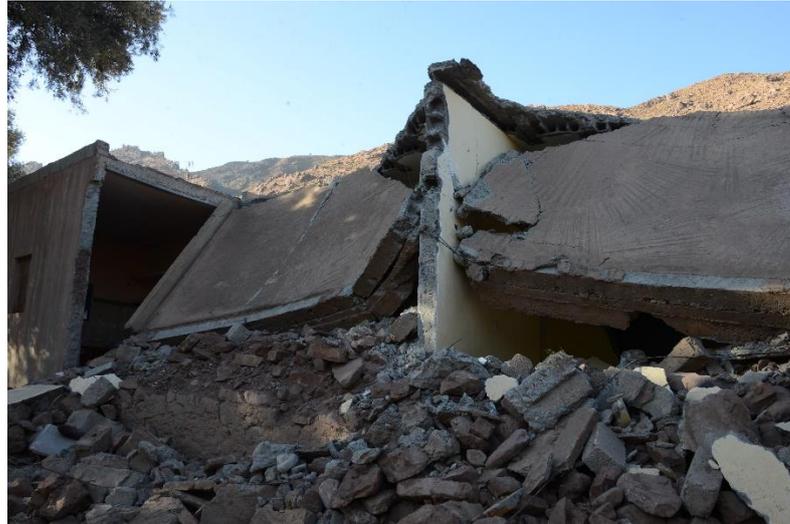
One of the most common deviations from the traditional structural system of masonry buildings was the substitution of the traditional floor system with a beam-block arrangement (see Section 4.2.1). The presence of a modern floor system did not prevent the collapse of structures with poor-quality masonry. Figure 5-14 illustrates the case of the mosque in Tikioute, where the combination of a poor-quality masonry using rounded stones with a modern floor system resulted in the complete collapse of the structure. Similarly, the building of Figure 5-15, also located in Tikioute, featured a part of the façade constructed in stone masonry, while the remainder, including the perpendicular walls, was built from modern block masonry. The stone masonry façade experienced complete collapse, resulting in the localized collapse of the floor. In this case, it appears that the connection between modern and stone masonry, as well as between stone walls and the new floor, was insufficient to provide box-behaviour.

Figure 5-15 : Collapse of stone masonry wall facades in buildings with new beam-block floors at Tikioute (credit Y. Zhu).

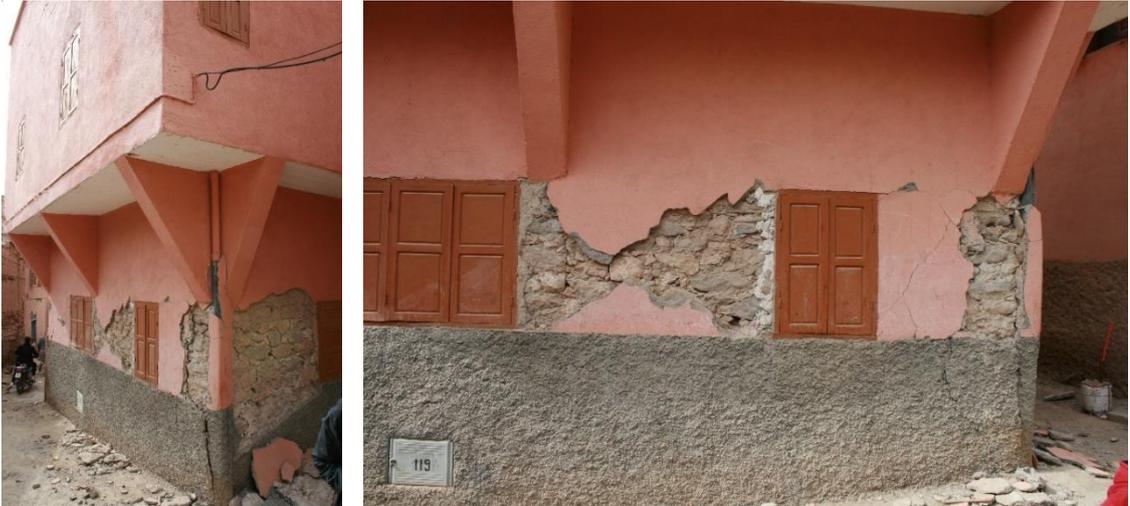
In Amizmiz (18 km from the epicentre), several of the stone masonry structures have undergone vertical extensions by adding one or more stories. In most cases, the walls of the new stories were constructed using modern construction typologies, such as confined block masonry. Figure 5-18 and Figure 5-19 illustrate two examples of such structures. In these cases, the increased vertical load due to the floor addition led to diagonal shear cracking at the ground floor walls, although the structures did not collapse. Figure 5-18 presents significant structural alterations resulting from the vertical extensions, such as the introduction of reinforced concrete corbels within the stone masonry walls to support the new floor. The presence of these corbels caused stress concentration, resulting in local cracking of the stone masonry.

Figure 5-18 : A three-storey building in Amizmiz (18 km from the epicentre) featuring rubble stone masonry at the ground floor. (Left) View of the building from the corner. (Right) View of the ground floor façade (credit S. Saloustros).

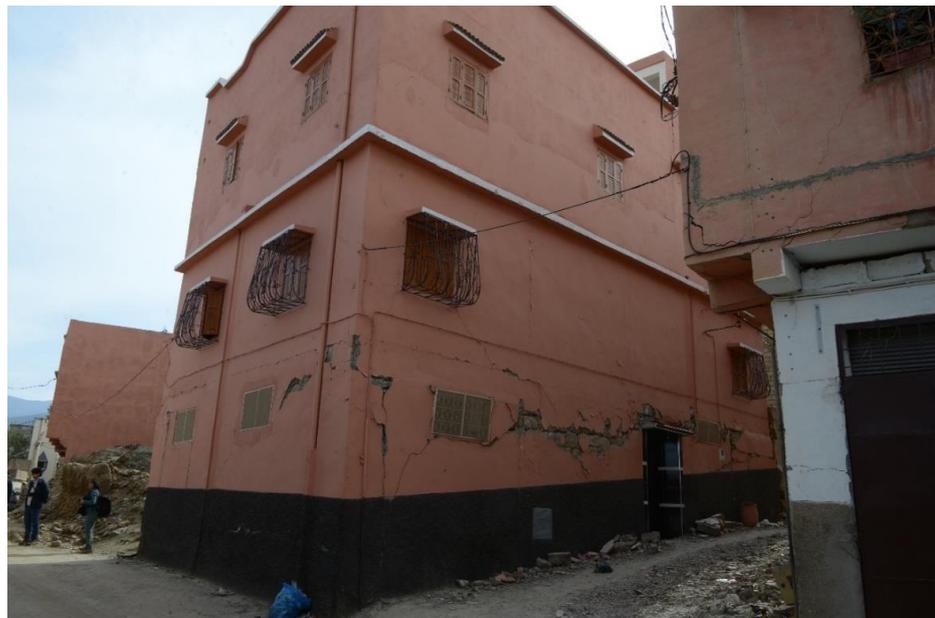
Figure 5-19 : A three-storey building in Amizmiz (18 km from the epicentre) with regular stone masonry on the ground floor (credit Y. Zhu).

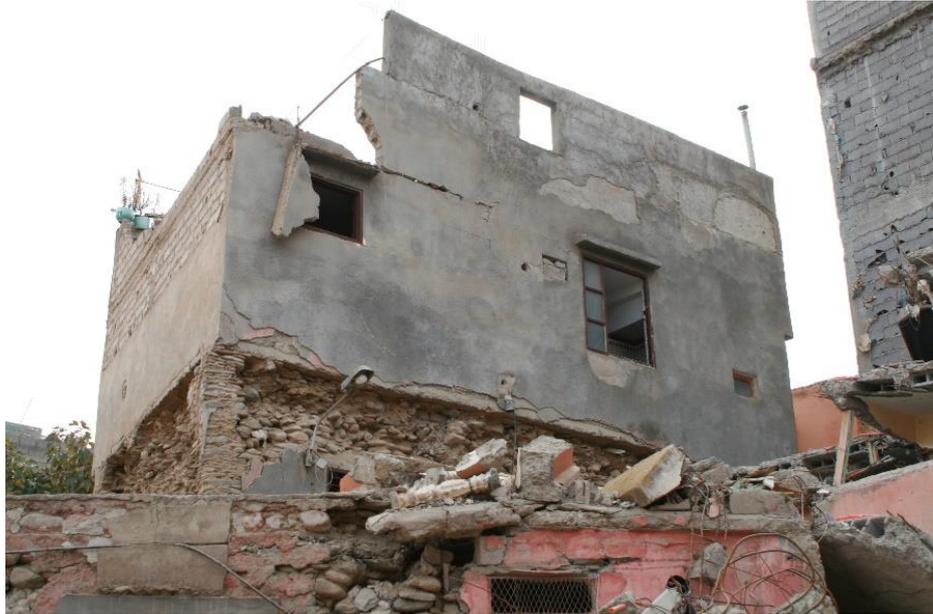
The building in Figure 5-20 in Amizmiz has a vertical floor extension made of modern block masonry. The misalignment of the corners of the top floor with those of the ground floor indicates the possibility of the modern floor sliding atop the stone masonry. The stone masonry at the ground floor exhibits an out-of-plane collapse of the external wall leaf, possibly due to a combination of poor masonry quality and an eccentric application of normal loads on the walls, leaving the external leaf unloaded.

Figure 5-20 : Out-of-plane collapse of the external wall leaf at the ground floor of a building with vertical extension in Amizmiz (18 km from the epicentre) (credit S Saloustros).

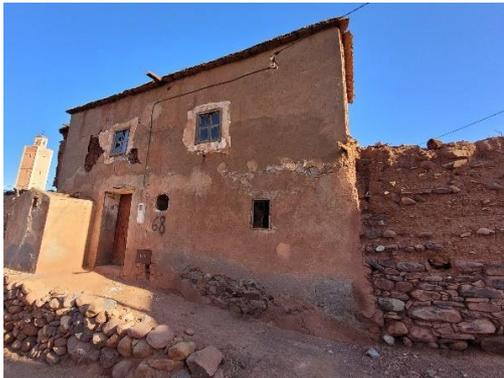
Figure 6-1 : Typical two-storey earthen building in Toufssirine (42 km from epicentre) (credit E. Lattion).

Typical vernacular earthen buildings consist of one to two stories and are characterized by small spaces and openings (see Figure 6-1 to Figure 6-3). The lower part of the ground floor is typically made of stone masonry to protect the earthen materials from rising damp. In Amizmiz, several buildings were constructed with stone masonry on the ground floor and rammed earth walls on the first floor (e.g. Figure 6-3). Earthen buildings were characterized by large material heterogeneity, with a combination of construction materials and techniques, such as rammed earth with adobe (Figure 6-4), or rammed earth with stone masonry. Window and door lintels were typically made from timber, although a unique case with a shallow arched lintel was seen in Toufssirine (Figure 6-5).

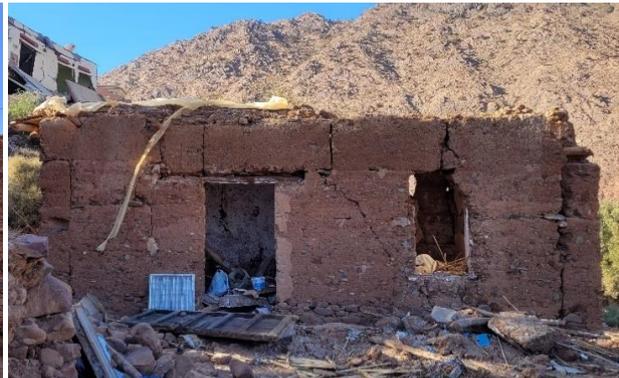
Figure 6-2 : Typical single-storey rammed earthen building in Talat N'Yaaqoub (11 km from epicentre) (credit E. Lattion).

In-plane diagonal shear cracking was observed only in a few cases. Figure 6-18 illustrates diagonal shear cracking in short columns between window openings in a building in Imgdal. Figure 6-19 (see also Figure 6-2) shows a single-floor rammed earth building in Talat N'Yaaqoub, which exhibits diagonal shear cracking in a wide pier. Lastly, diagonal shear cracking is also present in the rammed earth walls at the ground floor of the building in Toufssirine, shown in Figure 6-12b.

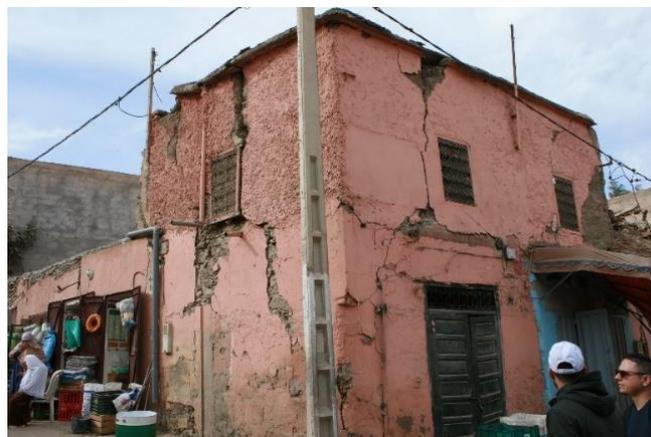
Figure 6-3 : Typical two-storey building with a stone masonry at the ground floor and rammed earth walls at the first floor in Amizmiz (18 km from epicentre) (credit S. Saloustros).

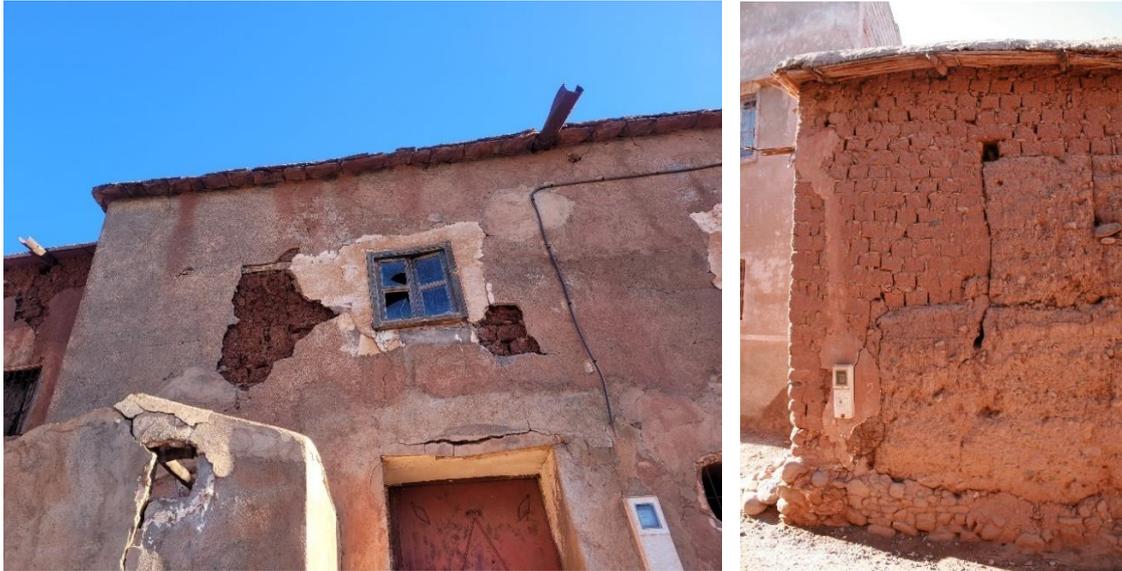
Rammed earth walls are built directly on-site by compacting the soil mixture in progressive layers within a rigid formwork. Adobe bricks, on the other hand, consist of a mixture of soil and water shaped into prismatic forms using a formwork. These bricks are used to build masonry walls after drying under the combined effects of air and sunlight. Mortar joints in adobe masonry typically consist of soil material in all surveyed areas, except for Toufssirine, where mortar joints incorporate flat rectangular stones embedded within the earthen mortar (see Figure 6-4).

Figure 6-4 : *Combination of rammed earth with adobe brick masonry in two buildings in Toufssirine (42 km from epicentre). Mortar joints in the adobe masonry of the right building incorporate flat stones within the earthen mortar (credit E. Lattion, left; S. Saloustros, right).*

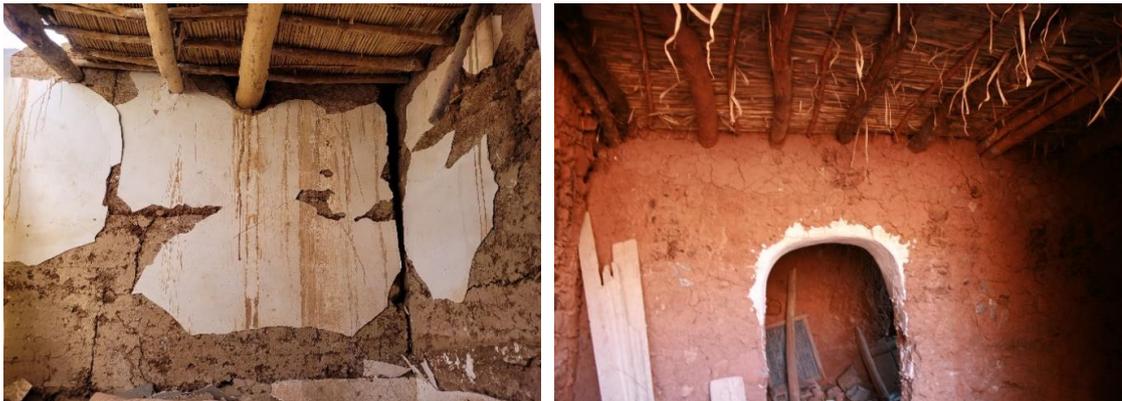
Figure 6-5 : *Examples of the wall-to-floor connections in two rammed earth buildings in Toufssirine (42 km from epicentre) (credit E. Lattion, left; S. Saloustros, right).*

Floors in earthen buildings are made using the traditional floor system consisting of timber and soil, as detailed in Section 5.1.1. The connection between the timber floor joists and the walls relies on friction (Figure 6-5), and timber joists can extend through the walls. In several instances, a layer of stone masonry was used at the level of the floor (see Figure 6-6). It is not clear whether this was the result of a later intervention or substitution of the floor. Unlike stone masonry structures, vernacular earthen structures in the surveyed areas did not present significant structural alterations with the introduction of modern construction materials.

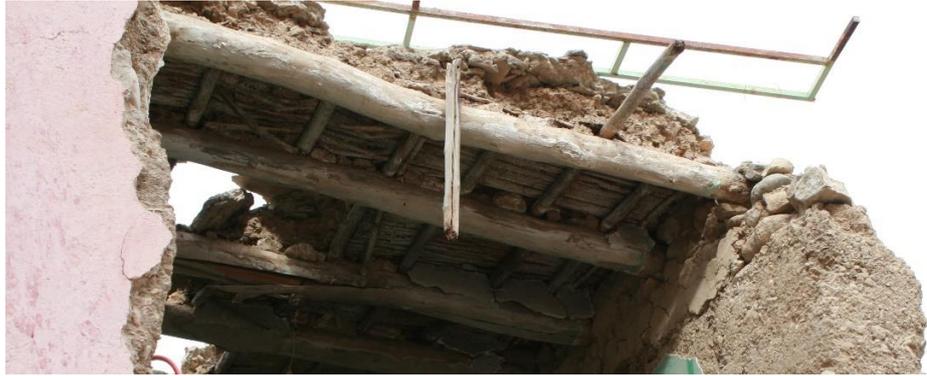
Figure 6-6 : Close-up in a traditional floor system in a partially collapsed building in Amizmiz (18 km from epicentre) connected to the rammed earth walls through a stone masonry layer (credit S. Saloustros).

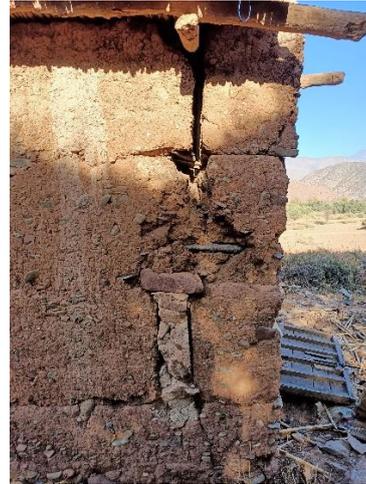
Figure 6-11 : Separation between orthogonal walls along construction joints in a rammed earth building in Talat N'Yaaqoub (11 km from epicenter). Presence of timber element within two neighboring rammed earth blocks (credit S. Saloustrós).

Generally, we did not observe any measures to enhance interlocking between orthogonal walls in earthen structures, apart from a unique case in Talat N'Yaaqoub where a timber element was observed embedded across two orthogonal rammed earth blocks (Figure 6-11). Timber elements were not systematically used to improve wall-to-wall or wall-to-floor connections in the surveyed vernacular earthen structures.

Construction joints between different materials or between rammed earth blocks were observed to be a weak point in most of the surveyed vernacular earthen buildings. Figure 6-11 presents a commonly observed case of poor interlocking due to the presence of construction joints at the connection between orthogonal walls. When interlocking at corners and the tensile strength of rammed earth and adobe units was sufficient to avoid vertical cracking at the intersection of orthogonal walls, cracking localized at construction joints further away from the corner. Figure 6-3 and Figure 6-12a illustrate cases of corner failures in rammed earth buildings, where cracks extended through construction joints between rammed earth blocks. In Figure 6-12b, similar damage is observed at the top corner of the building, with cracks going through the construction joint between rammed earth blocks and adobe bricks in the façade wall. Figure 6-13 illustrates a case with the separation of rammed earth blocks from neighboring ones at the top of the wall and their out-of-plane movement.

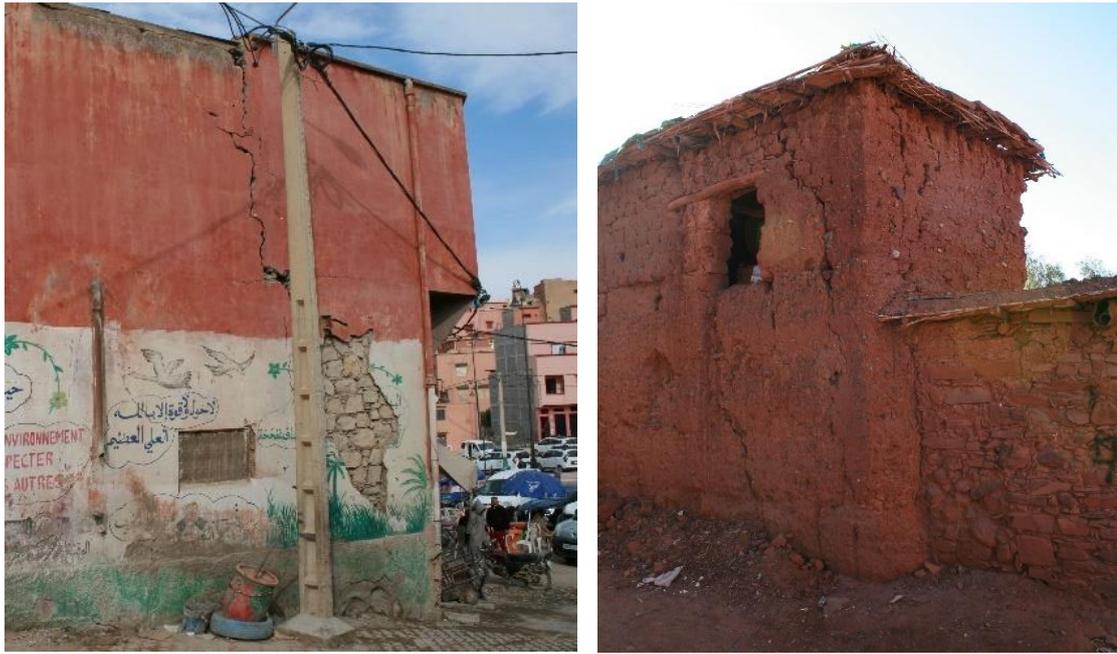
Figure 6-12 : (a) Corner failure in a building with ground floor from stone masonry and top floor in rammed earth in Amizmiz (18 km from epicenter); (b) Corner failure in a building from rammed earth and adobe masonry in Tufssirine (42 km from epicenter) (credit S. Saloustros).

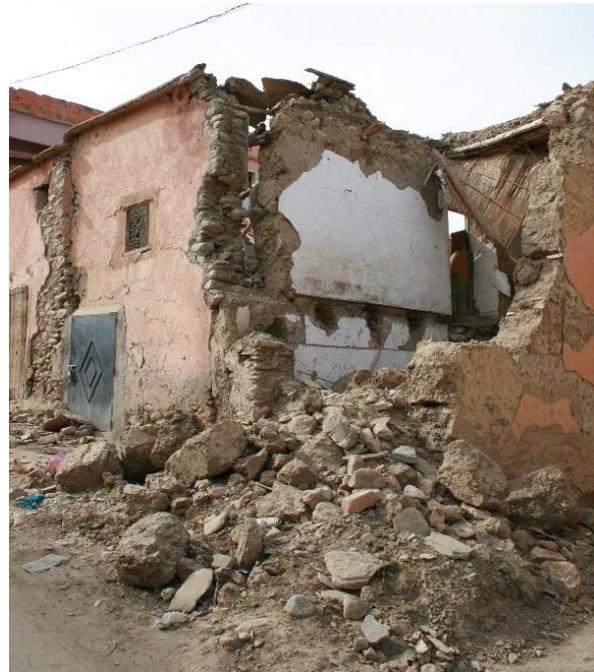
Figure 6-17: Collapse of a rammed earth building in Amizmiz (18 km from epicenter). Poor interlocking with neighboring building and with orthogonal walls (credit S. Saloustros).

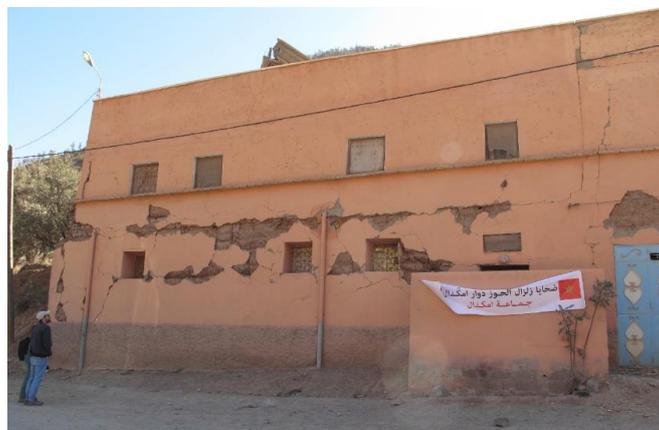
Figure 6-20 shows a unique case of a mixed building in Imgdal, featuring rammed earth walls at the ground floor and modern block masonry at the top. In addition to the cracking observed at the corners and between openings, as previously illustrated in Figure 6-9 and Figure 6-18, the façade wall exhibits horizontal cracking along the construction joints between the rammed earth blocks spanning its whole length. It is difficult to determine whether this type of damage corresponds to sliding between rammed earth blocks across their construction joints or to out-of-plane bending. The specific floor typology is unknown, as internal inspection of the building was not feasible. The exposed timber joists, revealed due to the loss of plaster, suggest the presence of a traditional floor, although it remains uncertain whether it has been retained or removed during the works for the vertical extension.

Figure 6-20 : Building in Imgdal (15 km from epicenter) with rammed earth walls on the ground floor and a vertical extension in modern block masonry at the top floor (credit M. Devaux).

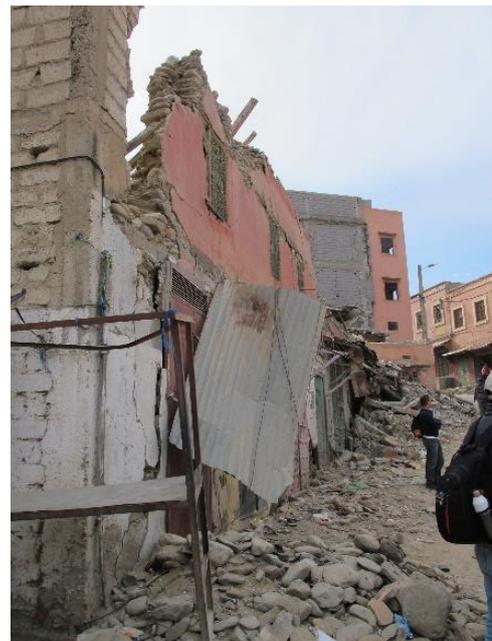
Le bâtiment de la Figure 7-1 (situé à Amizmiz) est composé de deux types de matériaux/structures, à savoir : (1) une structure en maçonnerie de pierre naturelle à deux parements qui paraît relativement ancienne et (2) une extension (ou un renforcement) réalisée avec du béton armé (ossature) et de la maçonnerie de briques qui paraît faiblement confinée.

Figure 7-1 : Bâtiment existant en maçonnerie par le biais d'une structure en ossature en béton armé et remplissage en maçonnerie (crédit M. Devaux).

Bien que le mode de ruine et les raisons exactes de ce dernier ne soient pas identifiables de manière univoque, on observe un endommagement significatif le long de l'interface entre la structure « maçonnerie de pierre naturelle » et celle en béton armé-maçonnerie de briques.

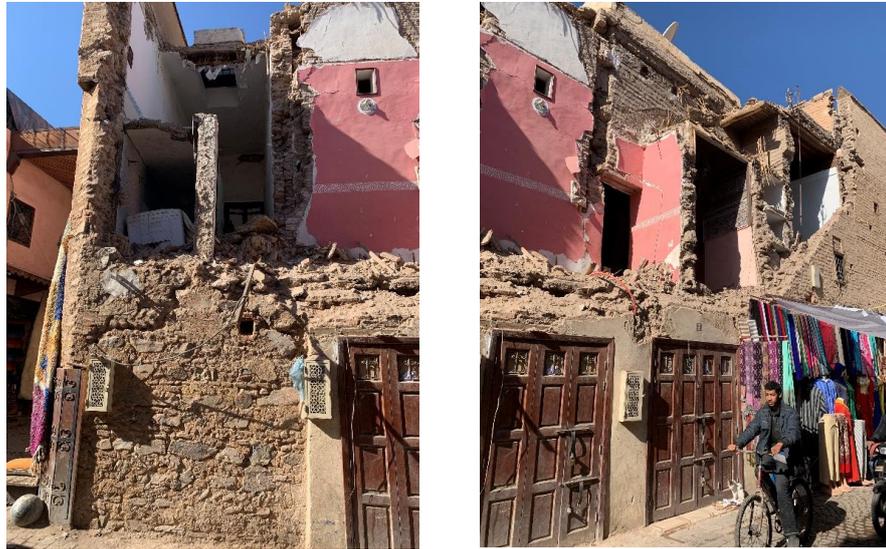
Des bâtiments présentant des combinaisons de maçonnerie en pierre naturelle avec de la maçonnerie d'adobe ont également été observés ; un bâtiment illustrant une telle situation est présenté sur la Figure 7-3. Dans ce dernier, on observe également divers types de planchers (planchers relativement lourds en matériaux cimentaires et des planchers plus légers et plus traditionnels en bois) et des murs adjacents. A priori, il semblerait que la zone supérieure du mur (1^{er} étage et a priori composé de maçonnerie de type adobe) ait subi un basculement hors-plan. Les appuis perpendiculaires de cette partie du mur semblent faibles, pas assez nombreux et probablement mal placés pour empêcher le basculement de la partie supérieure du

bâtiment. Cependant, le changement de maçonnerie au niveau du plancher sur rez-de-chaussée a probablement fragilisé le mur et a très vraisemblablement contribué à l'activation du mécanisme de ruine hors-plan observé. En outre, l'irrégularité importante en plan et en élévation de la structure porteuse et stabilisatrice du bâtiment est importante et a assurément augmenté significativement la vulnérabilité sismique du bâtiment.

Figure 7-3 : Marrakech, Médina: bâtiment ancien hybride (probablement transformé à plusieurs reprises) et endommagé par le séisme (crédit M. Devaux).

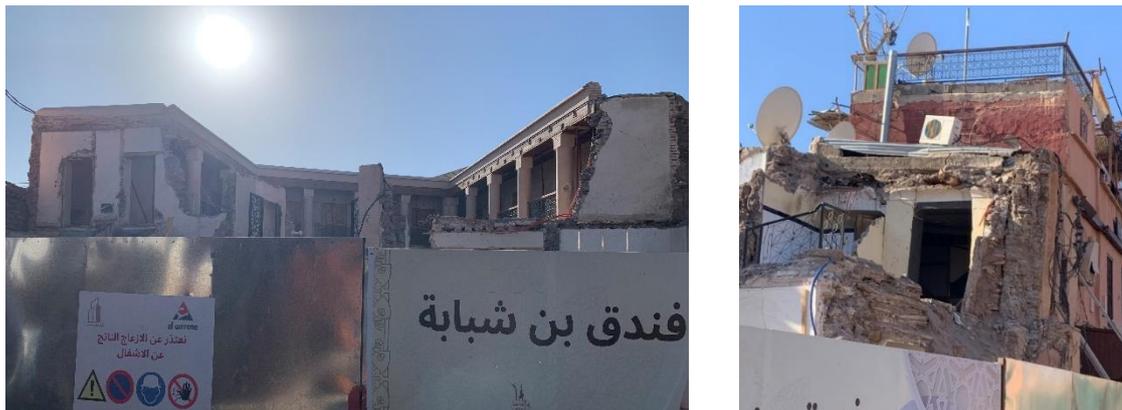
Nous avons également pu identifier plusieurs bâtiments endommagés dont la structure porteuse était composée de matériaux très divers avec des parements distincts (i.e. qui n'ont pas été construits de manière connectée) à l'intérieur de l'épaisseur d'un même mur, à l'image de ce Riad qui a été fortement endommagé (Figure 7-4, droite). Dans le cas précis de cette structure, il est difficile d'évaluer l'impact de l'hétérogénéité structurelle sur les dégâts observés.

Figure 7-4 : Marrakech, Médina: Riad endommagé ; vue globale de la structure endommagée du Riad (gauche). A droite : état d'une partie de la structure endommagée, liée à l'aile droite du Riad (crédit M. Devaux).

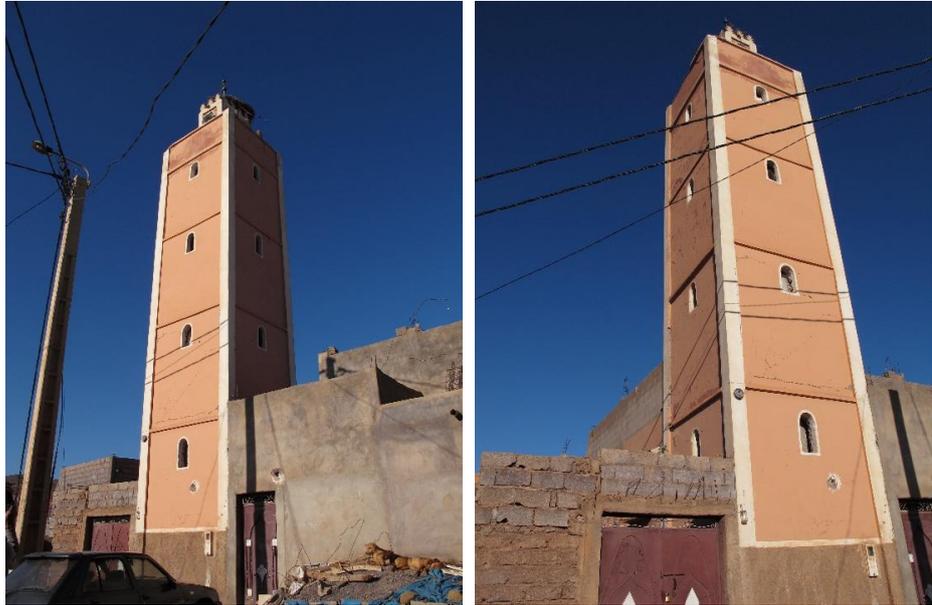
Sur les photographies suivantes (Figure 8-1), on peut observer des fissures subhorizontales, verticales et obliques sur au moins (le dernier côté n'ayant pas pu être correctement observé) trois côtés et ce, dès le rez-de-chaussée du minaret. En particulier, on observe que le premier étage est fortement endommagé sur deux côtés avec des éléments verticaux en béton armé cisailé (Figure 8-1, gauche) et c'est la face du rez-de-chaussée qui est endommagée pour le troisième côté (Figure 8-1, droite). La configuration des fissures laisse supposer que (1) la structure que l'on voit à droite sur les photographies ci-dessous est fortement connectée à celle du minaret, (2) que la sollicitation sismique a été importante dans les deux directions

(hypothèse vérifiée par les dégâts observés sur les bâtiments aux alentours) et que (3) ce minaret a été construit en ossature béton armé avec de la maçonnerie de remplissage plus ou moins confinée. Malheureusement, nous n'avons pas d'informations liées au contenu fréquentiel de la sollicitation sismique dans la région de Toufssirine, ni plus localement autour du minaret (§2.3).

Figure 8-1 : Vues de trois côtés du minaret de Toufssirine (crédit M. Devaux)

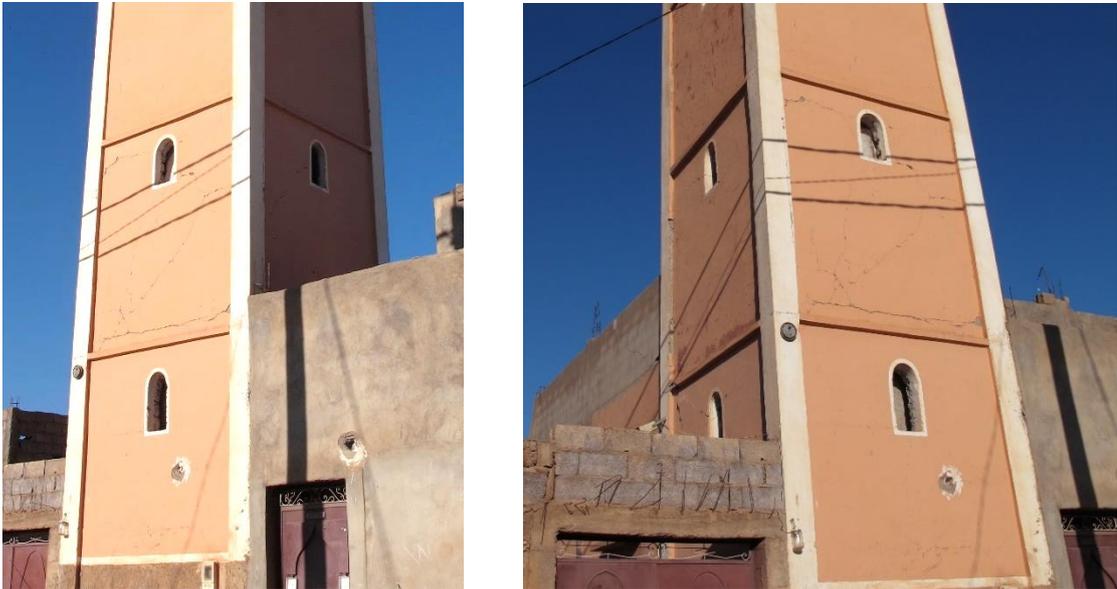
Figure 8-2 : Vues zoomées de trois côtés du minaret de Toufssirine (crédit M. Devaux).

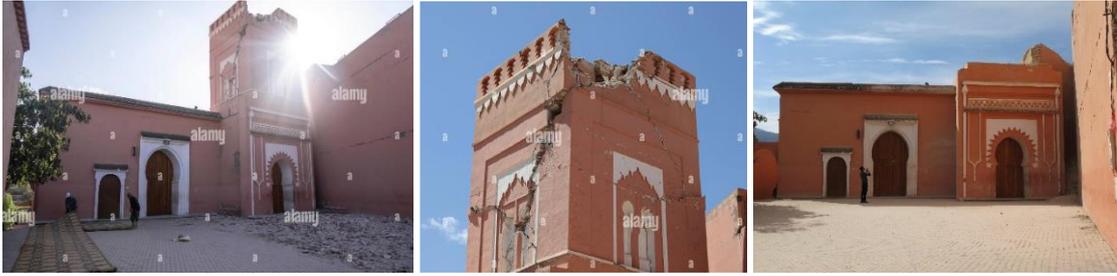
D'autres minarets ont subi d'importants dommages, à l'instar du minaret d'une mosquée d'Amizmiz (Figure 8-3). Sur la base des observations effectuées sur les murs de la mosquée et à partir des photos ci-dessous, il semblerait que la structure du minaret soit composée d'une ossature en béton armé avec de la maçonnerie de remplissage en deux parements (ce type de structure a également été observé pour la mosquée se trouvant à El Baraka (Figure 8-5) qui semble assez récente).

Figure 8-3 : Gauche/milieu : vue d’une mosquée d’Amizmiz – et de son minaret - juste après le séisme (Source : alamy) et quelques mois après. Droite: vue de la même mosquée lors de la mission de reconnaissance post-sismique (crédit M. Devaux).

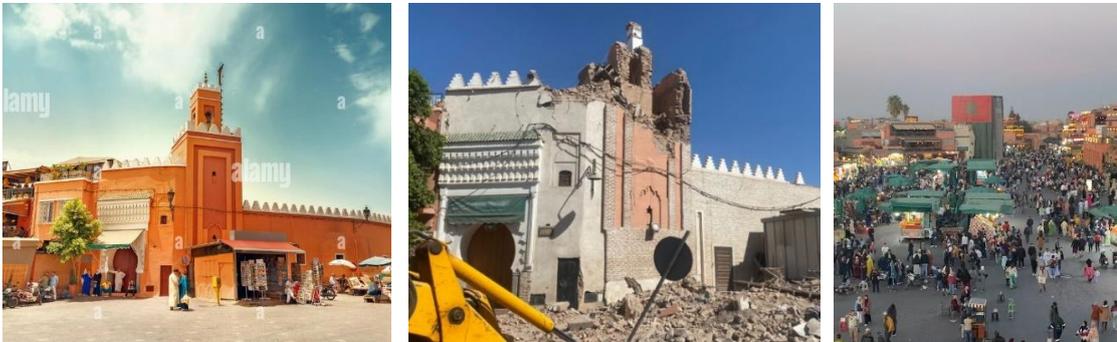
Parmi les autres minarets qui ont été fortement endommagés, on retrouve un des minarets de la place Jemaa El Fna, inscrite au patrimoine mondial de l’Unesco (Figure 8-4).

Figure 8-4 : Minaret de la Place Jemaa El Fna. Gauche : avant le séisme (source : alamy). Milieu : après le séisme (source : RTL/Julie Brault). Droite : après le séisme, 26.11.2023 (crédit M. Devaux).

A l’image de tous les minarets endommagés observés, les dommages se concentrent dans la partie supérieure de la structure, généralement au-dessus de la zone entravée par des structures adjacentes.

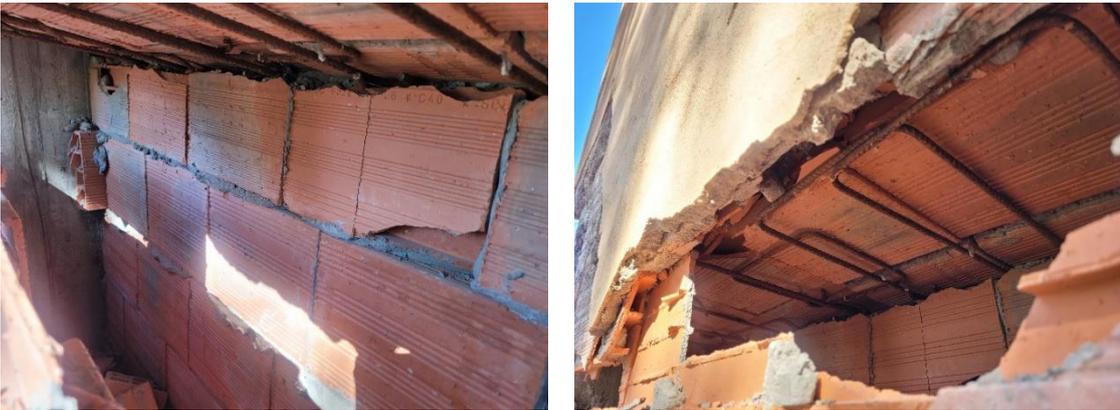
Nous avons également visité la mosquée située à El Baraka (situé à une vingtaine de kilomètres de l’épicentre) ; cette dernière présentait des dégâts importants dans les éléments de remplissage des contreforts (a priori uniquement présents pour des raisons esthétiques car complètement déconnectés du reste de la structure) et des murs extérieurs (Figure 8-5, Figure 8-7). En outre, on observe de nombreuses fissures verticales sur les murs entre les contreforts, laissant entrevoir des interfaces entre deux types de structures (Figure 8-6). L’observation plus approfondie des dégâts a permis de mettre en évidence une structure porteuse de l’édifice (probablement récent) composée d’une ossature en béton armé avec des éléments de remplissage composés de deux parements.

Figure 8-6 : Vues de l'intérieur du parement (crédit E. Lattion)

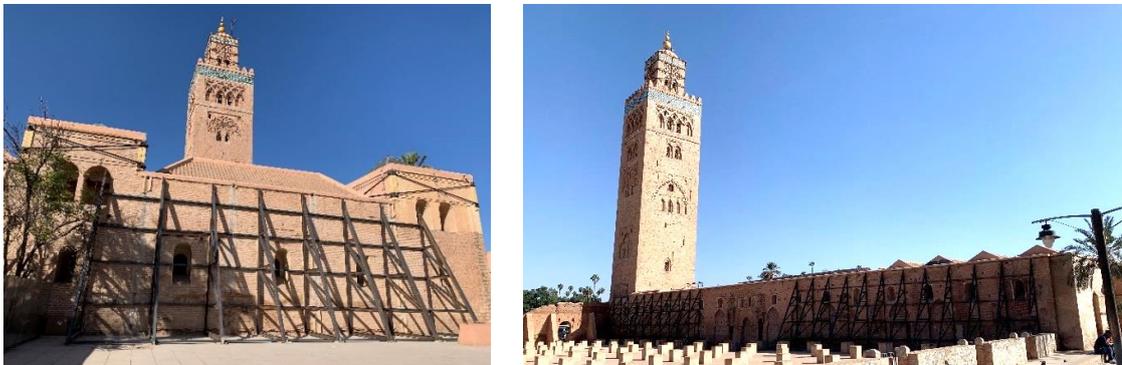
A Marrakech, nous avons pu observer depuis l'extérieur les deux mosquées les plus importantes de la ville, à savoir la Koutoubia et la Kasbah ; ces dernières présentent des dégâts au pinacle de leur minaret (selon certains témoins, les escaliers d'accès au pinacle de la mosquée de La Koutoubia auraient également été endommagés) et, dans les deux cas, ces éléments ont été confortés par des mesures prises (sous la forme d'un ceinturage) rapidement après le séisme (Figure 8-8, Figure 8-10).

Figure 8-8 : La Koutoubia, vue partielle du mur sud-est (gauche) et vue de la façade nord-ouest (droite). Pour les directions cardinales, se référer au plan de la Figure 8-9 (crédit M. Devaux).

Les murs nord-ouest ainsi que certains murs de la façades sud-est de la mosquée de La Koutoubia ont été confortés rapidement après le séisme afin d’assurer leur stabilité (Figure 8-8). Aussi, les éléments supérieurs des tourelles de la façades sud-est ont été confortés par des ceinturages ; ces derniers ont probablement été mis en place pour assurer l’appui de voûtes (leur présence semble corroborée par le plan de la Figure 8-9).

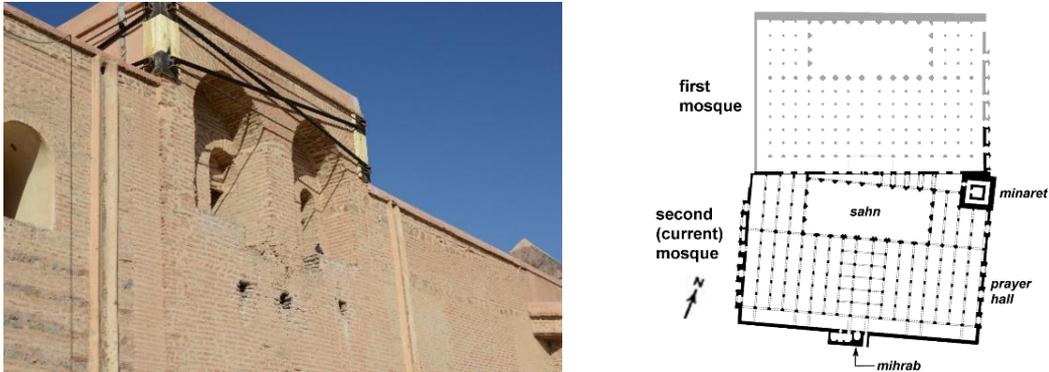
Figure 8-9 : Vue du ceinturage des sommets des tourelles de la façade sud-est (gauche) (crédit M. Devaux) ; plan schématique de la mosquée de La Koutoubia (source : Wikipedia⁴).

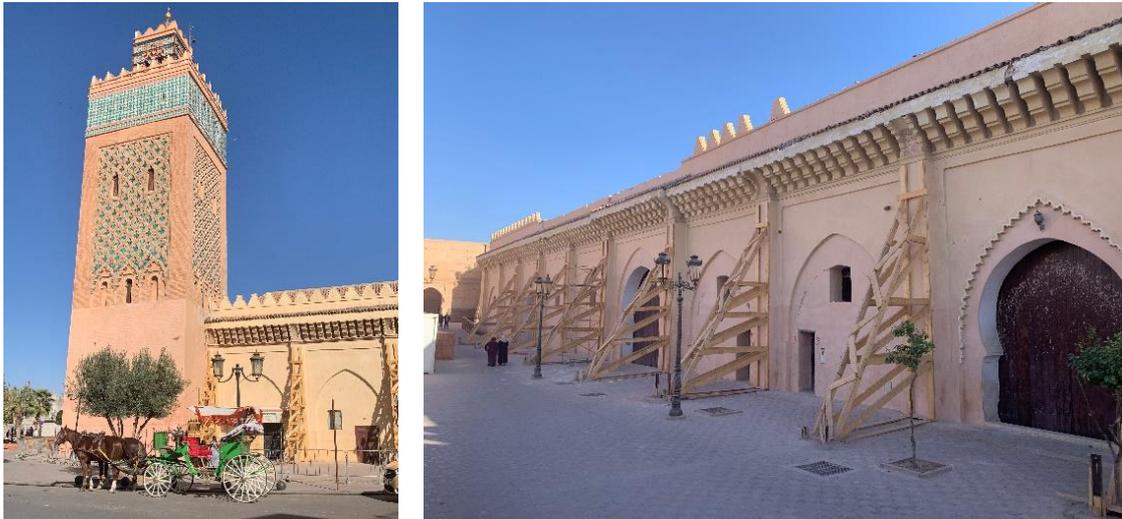
Figure 8-10 : La Kasbah, vue du minaret et d’un côté de la mosquée (crédit M. Devaux).

A l’image de la mosquée La Koutoubia, on retrouve également une mesure de confortement de première urgence sur le pinacle du minaret de la mosquée de La Kasbah (Figure 8-10).

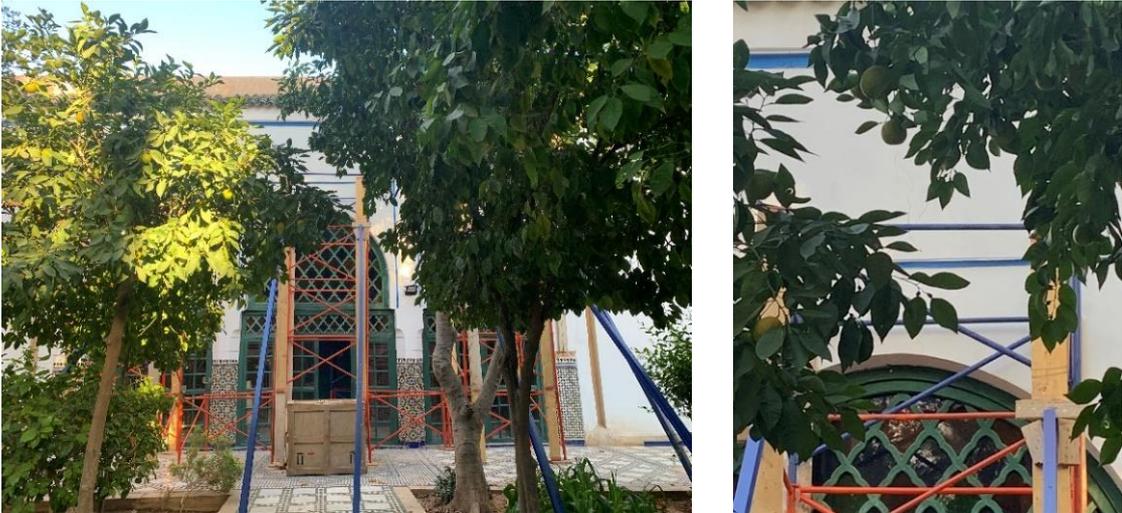
L'ensemble est principalement composé d'un seul étage avec une hauteur de plafond assez importante. Les murs sont à priori constitués de maçonnerie : des murs pleins entourent généralement les pièces, alors que des arcades également en maçonnerie entourent les cours et les jardins intérieurs. La structure porteuse des plafonds est constituée d'une charpente ; cette dernière soutient des plafonds richement travaillés. Durant la rapide visite que nous avons effectuée de ce splendide monument, nous avons appris que les fontaines des cours intérieures avaient été fortement endommagées par le séisme. En outre, nous avons pu observer des dommages (fissures essentiellement) sur certaines arcades, en particulier celles du Grand Riad (Figure 8-14). N'ayant pas eu l'accès à ces zones endommagées, il est difficile de discuter de quelques dommages observés. Néanmoins, nous n'avons pas identifié de dégâts structurels majeurs dans ce bâtiment historique.

Figure 8-14 : Vues d'une zone d'arcades endommagée (vue globale à gauche ; vue locale à droite). (crédit M. Devaux).

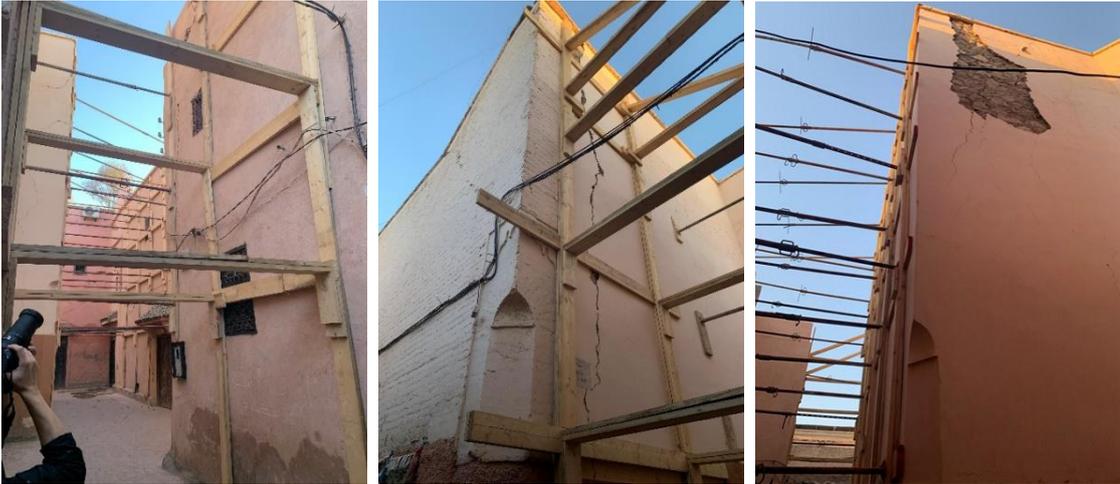
Néanmoins, les dommages observés nous ont tout de même permis d'identifier des chaînages d'angle faibles, principalement liés à une maçonnerie composée de parpaings de petites dimensions (Figure 8-15). Le type d'échafaudage rapidement mis en œuvre pour stabiliser les murs des bâtiments indique que la problématique parasismique principale de ces bâtiments est la vulnérabilité hors-plan des murs, comme on peut le voir sur les photographies ci-dessous.

Figure 8-15 : Différents étayages (mesures provisoires) mis en œuvre suite au séisme dans la Médina de Marrakech (crédit M. Devaux).
